# 大彰化東南暨西南離岸風力發電計畫

## 環境保護監督小組聯席會議

### 第五次監督小組委員會會議紀錄

壹、開會時間：民國 111 年 1 月 17 日 (星期一) 上午 10 點 00 分

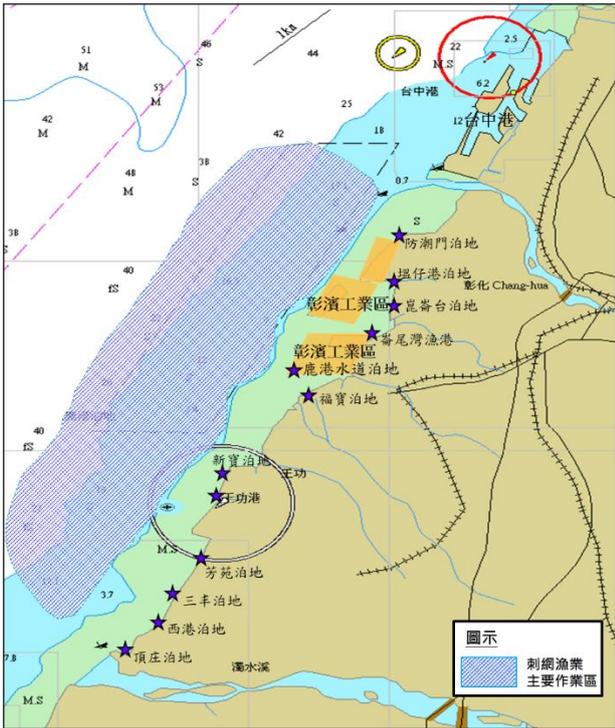
<p>4. 有關漁類調查(施工期間)強調此場址並非西部海域主要魚場，此結論是否有當地漁民或漁會之訪查來佐證之。</p>	<p>謝謝委員指教，本計畫於環說階段委請國立臺灣海洋大學海洋生物研究所邵廣昭教授團隊，協助針對彰化地區進行實地訪查及漁民間卷調查蒐集，並配合漁業署發布之漁業統計年報及當地漁獲統計資料加以彙整分析。訪談調查結果顯示，當地漁民主要作業區域位於彰化沿海(以刺網為主，如下圖)，本計畫</p>

委員意見	答覆說明
	<p>風場海域離岸甚遠，並非彰化地區主要魚場。</p>

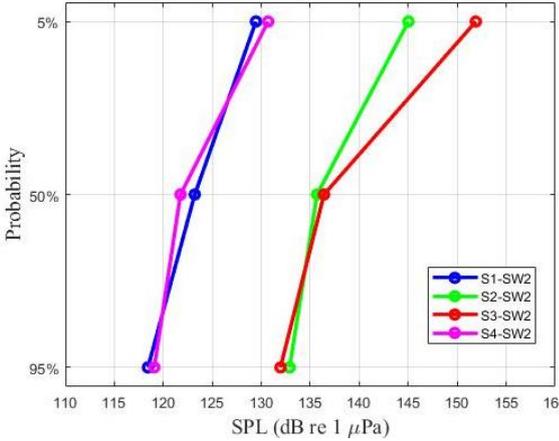
<p>圖一 110年SW2-20 Hz~20k Hz噪音位準</p>
<p>26. 回應提到水下噪音過高，主要來自船舶行駛，請問是哪些類型的船隻，在那些情況下易產生大量的噪音？建議船舶本身也應加強改善噪音。</p>	<p>感謝委員建議，D23A機組打樁期間於東北方位水下噪音監測<math>L_{E(30s)}</math>過高，但東南、西南、西北方位監測值皆顯示低於157dB，分析現場施作情形發現，同時段正進行船員接駁，故推測超標之主因為人員運輸船進行接駁時造成之背景噪音干擾所導致，後續於船舶接駁時，將注意接駁作業可能衍生之噪音干擾，為有效避免船舶接駁而產生之噪音累積，後續將等待打樁結束後再進行船員接駁，避免同時作業而造成水下噪音超標之情形。</p>
<p>27. 請問基樁如何進行防蝕？</p>	<p>感謝委員建議，離岸風場開發為了因應海域強風、波浪、鹽蝕環境，已規劃使用相關防蝕技術(防蝕塗裝、犧牲陽極保護、腐蝕餘裕設計等)；本計畫目前採用之犧牲陽極保護即為目前市場上相當成熟之防蝕技術，一旦陽極塊安裝後即可發揮結構物防蝕作用；若無採用防蝕技術，結構物受腐蝕情況將加劇，亦可能造成嚴重之工安問題。</p>
<p><b>八、台灣媽祖魚保育聯盟秘書 施仲平</b></p>	
<p>1. 首先我要再次重申施工噪音 SEL 只要求以 160dB re.1μPa2s 作為閾值是聯盟始終無法認同的，原因是全盤接收國外的保護標準(即便是目前已知的最高標準)，若未經過本土化調整，一樣無法確保該閾值能有效達到保</p>	<p>感謝指教，本計畫打樁期間環評保護對策可分為鯨豚保護對策及減噪工法兩種類型。</p> <p>一、減噪工法</p> <p>打樁過程全程使用雙層氣泡幕外，於基礎結構上也設置內建局部氣泡幕加強減噪效果，此外也採用環評承諾外最新研發之減噪阻尼樁錘，確保不同海流影響</p>

委員意見	答覆說明
<p>23.從表中可以看到每座風機水下噪音，水下噪音的最大值相差2~7分貝，顯然水下噪音可以改善空間很大，建議不要以最寬鬆的160dB為減噪的界線，數據顯示155dB是可行的，減緩打樁速度是可以改善水下噪音。</p>	<p>謝謝委員建議，本計畫於打樁期間採用鯨豚聲學及目視雙重監測法，為即時監測，在確認至少連續30分鐘無鯨豚活動後，打樁從緩啟動開始，讓鄰近施工範圍的鯨豚有足夠的時間游離。</p> <p>而每次打樁的噪音結果，會因為地質及海域條件不同而有差異，本計畫在工程期間會運用氣泡幕、阻尼錘等減噪措施及鯨豚監測預警機制，在安全及技術的可行下盡量降低水下噪音。</p>
<p>24.建議納入減噪新技術。</p>	<p>謝謝委員指教，本計畫除了打樁過程全程使用雙層氣泡幕外，於基礎結構上也設置內建局部氣泡幕加強減噪效果，此外也採用環評承諾外最新研發之減噪阻尼樁錘，確保不同海流影響下均可達到減噪效果，一共採用三種減噪工法，優於目前所有風場所使用的減噪工法。</p> <p>鯨豚保護對策是於打樁期間採用鯨豚聲學及目視雙重監測法，為即時監測，在確認至少連續30分鐘無鯨豚活動後，方能緩啟動打樁。藉由控制噪音的產生搭配鯨豚的雙重監測以及緩啟動等方法，降低工程對環境之影響。</p>
<p>25.請將水下噪音背景值一併納入，以了解打樁增加了多少水下噪音。</p>	<p>謝謝委員意見，110年大彰化風場第一季尚未開始施工，第二季及第三季處於施工階段(有打樁)，第四季為停工階段(未打樁)。施工噪音主要影響頻段約為在20-200 Hz，計算20-20k Hz噪音總量，如圖一所示，SW2點位第一至四季50%噪音位準分別是123.2、135.7、136.4、121.8 dB，判定打樁期間期，與第一季未施工及第四季停工階段(無打樁)，整體水下噪音大約增加12 dB以上。</p>

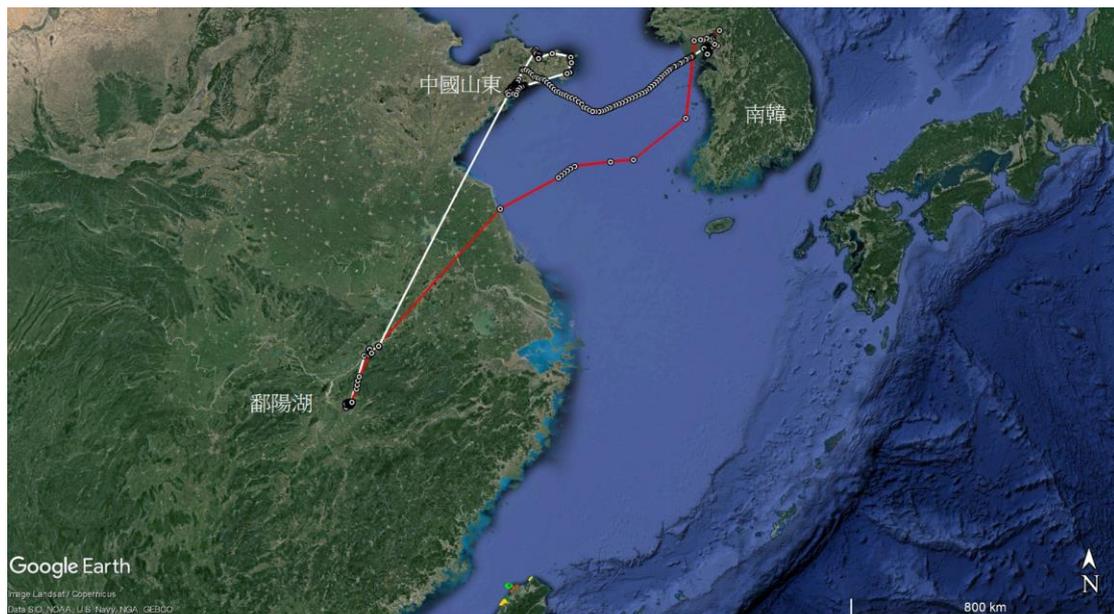
圖 2. 代號 V75 的黑面琵鷺在 2018 年 7 月 13 日至 2020 年 7 月 31 日的活動地點，白色為南遷路徑，紅色為北返路徑。

本個體於 2018 年 7 月 13 日繫放，截至 2020 年 7 月 31 日為止，共獲得 7552 筆 GPS 衛星定位資訊(附錄 1)。代號 V75 的黑面琵鷺在 2018 年 10 月 25 日由出生地南韓渡海在中國山東沿海魚塢度過第一年冬季與 2019 年繁殖季，在 2019 年 11 月初往南遷，抵達中國安徽的一處湖泊，直至 11 月 30 日都在該地活動，在 2019 年 12 月繼續往南至中國江西的鄱陽湖，並在該處度冬直到 2020 年 5 月 2 日啟程北返，在中國江蘇一帶出海前往南韓，目前於南韓的繁殖地持續追蹤中，在遷移過程並未經過台灣周邊海域(圖 2)。

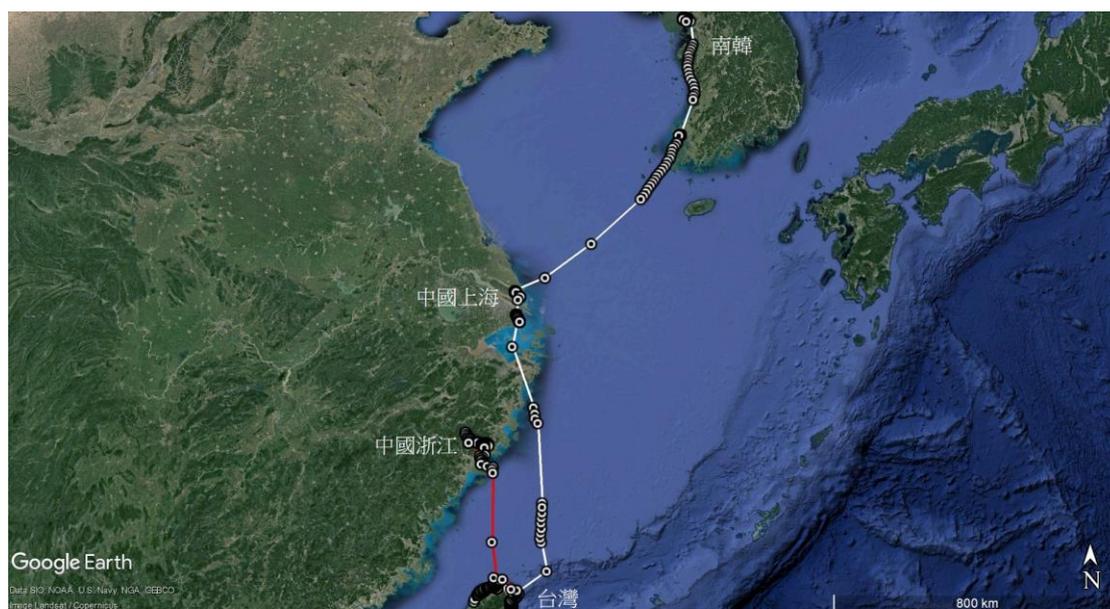
圖 3. 代號 V76 的黑面琵鷺在 2018 年 7 月 13 日至 2020 年 5 月 15 日的活動地點，白色為南遷路徑，紅色為北返路徑。

本個體於 2018 年 7 月 13 日繫放，截至 2020 年 5 月 15 日為止，共獲得 5465 筆 GPS 衛星定位資訊(附錄 1)。代號 V76 的黑面琵鷺在 2018 年 10 月 27 日即啟程南遷，途中僅在中國上海長江出海口灘地停留二十多天，就繼續往南飛抵台灣，在宜蘭度過第一年冬季與 2019 年繁殖季(圖 3)，由於飛行路徑偏東北，並沒有經過風場預定地。在 2019 年 5 月至 6 月間，在宜蘭蘇澳沿海曾有兩次短暫的海上飛行，此外在 2019 年 6 月 3 日，代號 V76 的黑面琵鷺有短暫沿著海岸線前往桃園新竹一帶河口活動(圖 4)，隔天就又回到宜蘭，直到 2020 年 4 月仍持續活動於宜蘭沿海溼地，並有數次被宜蘭鳥友拍攝到(圖 5)，在 2020 年 5 月 6 日開始沿著北海岸縣一路飛往新竹，再繞回新北基隆一帶出海遷移(圖 6)，5 月 8 日抵達中國浙江沿海(圖 7)，然而發報器在 2020 年 5 月 15 日後直到 7 月底未再有訊號回傳，因此判斷發報器已斷訊。

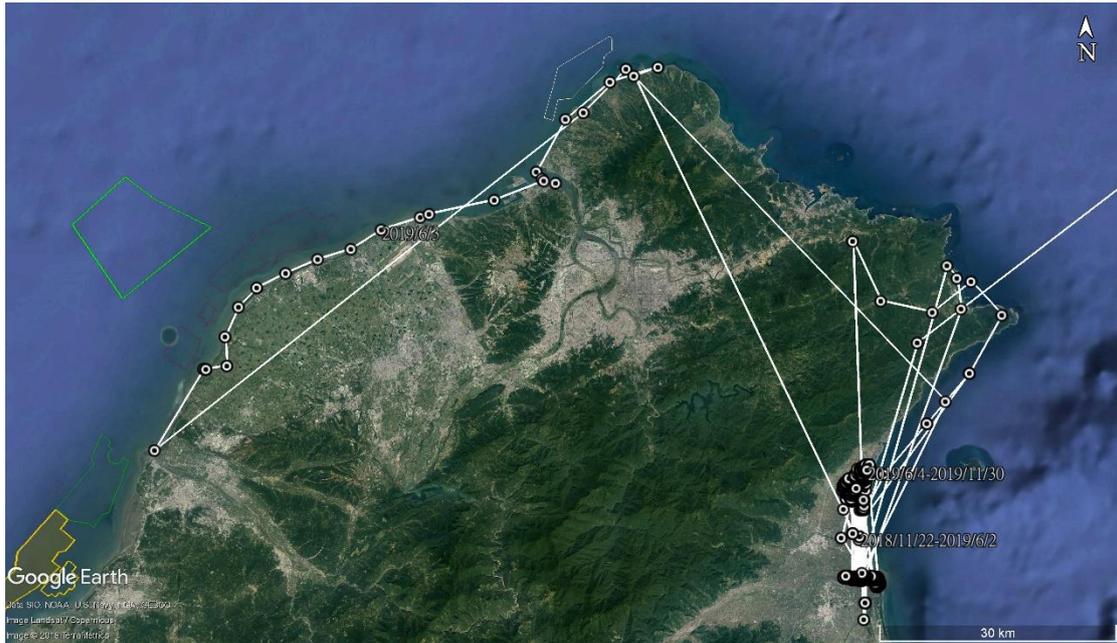
圖 4. 代號 V76 的黑面琵鷺在北台灣的活動地點主要在宜蘭，且有短暫海上飛行，也曾短暫前往桃園新竹沿海活動。

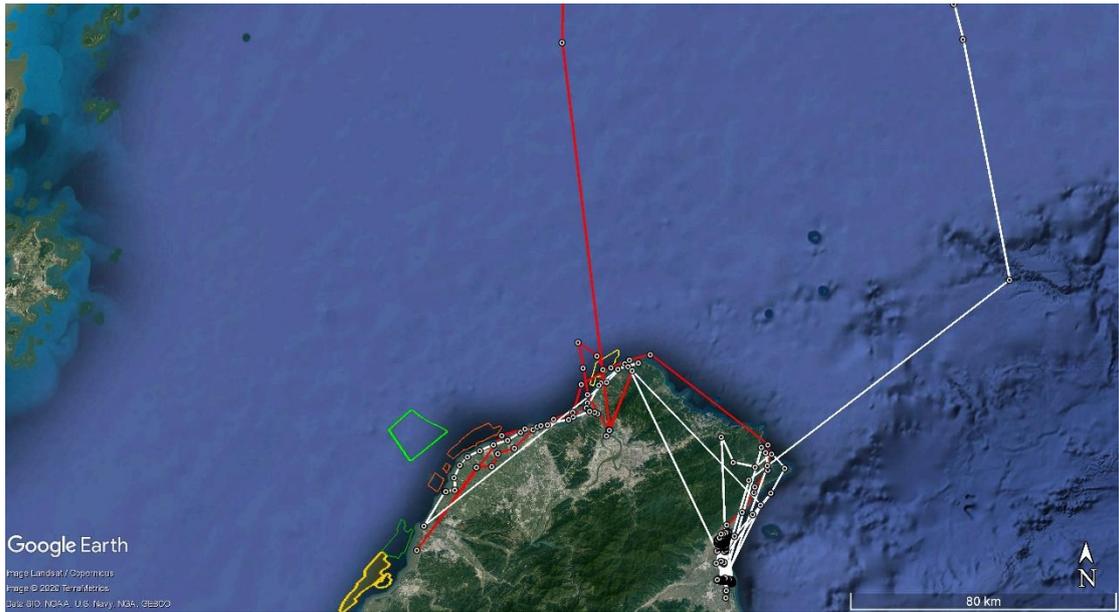
圖 6. 代號 V76 的黑面琵鷺在遷移前短暫前往新竹。

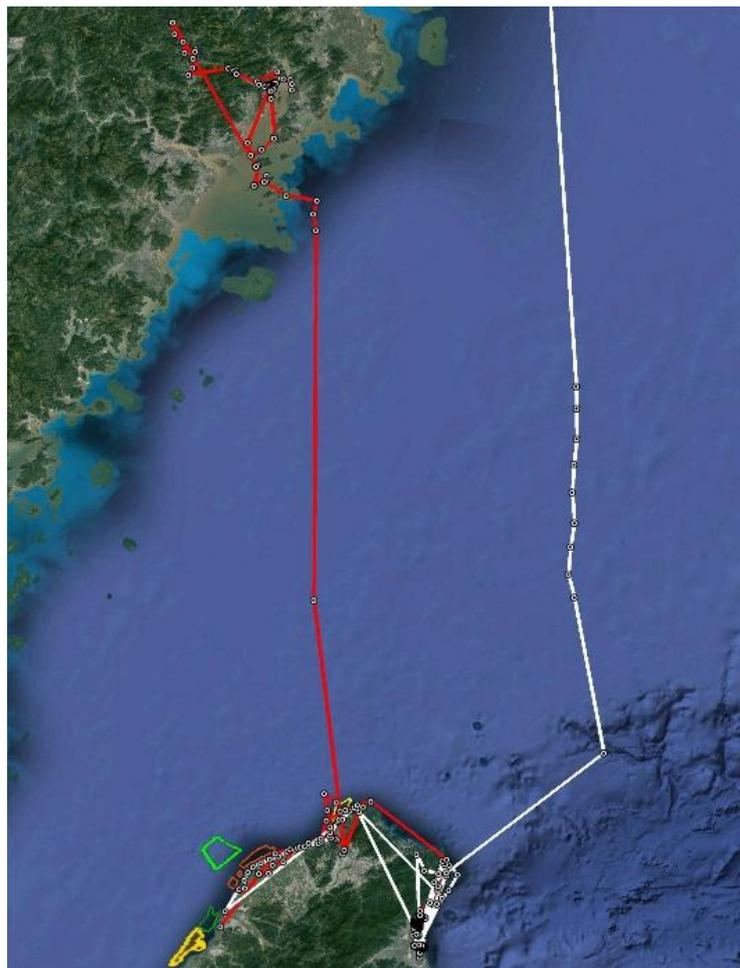
圖 7. 代號 V76 的黑面琵鷺在 2020 年 5 月 8 日於新北基隆一帶出海遷移抵中國浙江後斷訊。

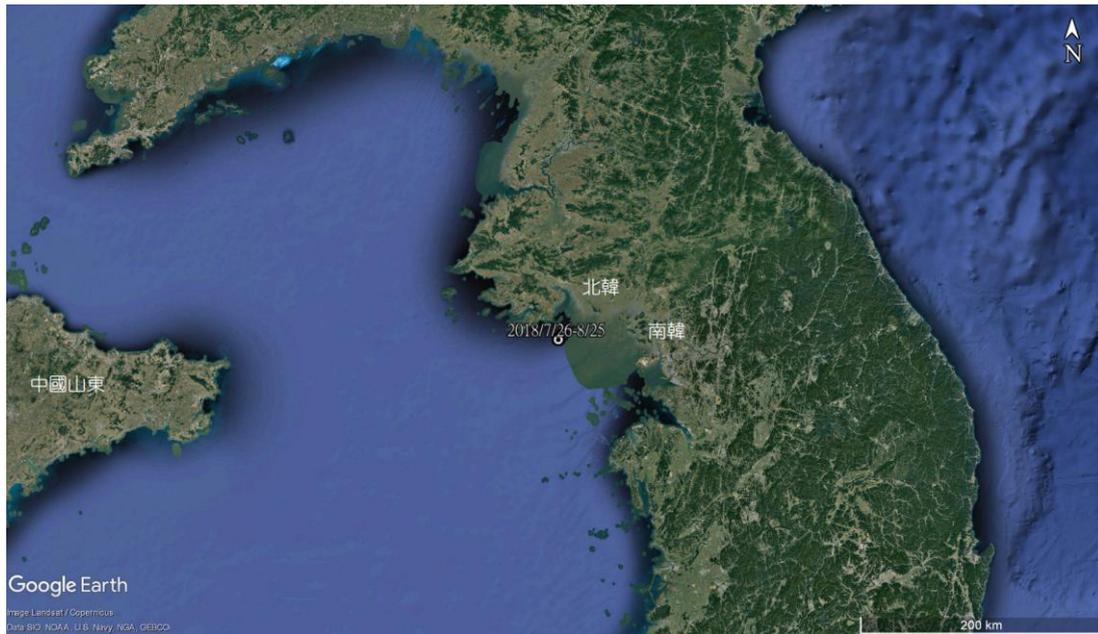
圖 8. 代號 V79 的黑面琵鷺在 2018 年 7 月 26 日至 8 月 25 日的活動地點。

本個體於 2018 年 7 月 26 日繫放，截至 2018 年 8 月 25 日發報器斷訊為止，共獲得 204 筆 GPS 衛星定位資訊(附錄 1)。代號 V79 的黑面琵鷺於 2018 年 8 月 25 日於繫放地斷訊，由於斷訊前電力充足，且該地近南北韓交界，推測該個體是飛往北韓無訊號的山區活動才無法回傳訊號(圖 8)。

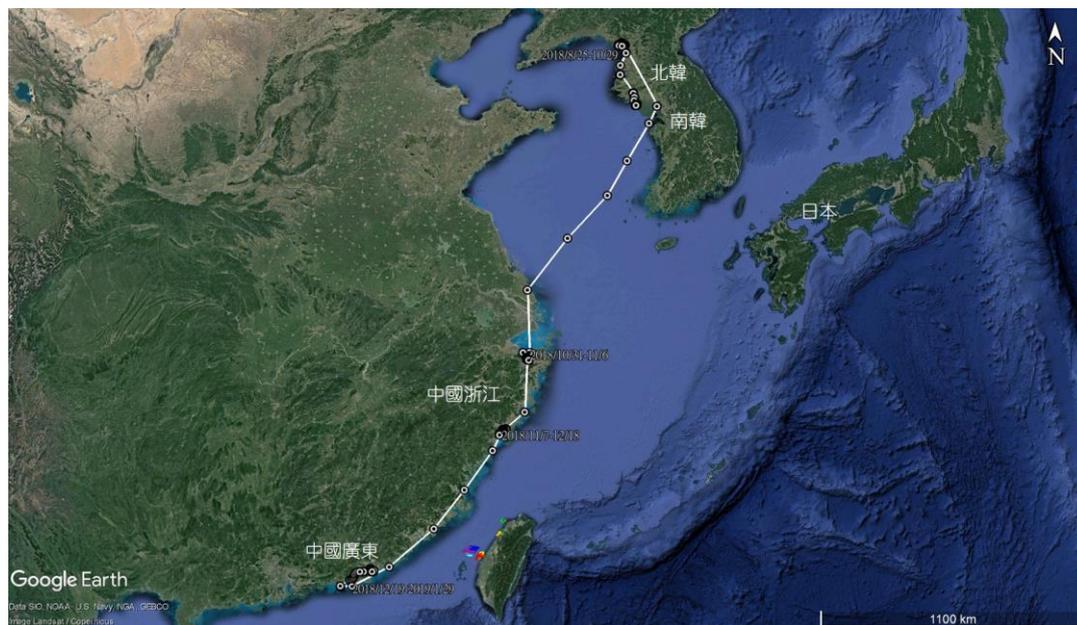
圖 9. 代號 V80 的黑面琵鷺在 2018 年 7 月 26 日至 2019 年 1 月 29 日的活動地點。

本個體於 2018 年 7 月 26 日繫放，截至 2019 年 1 月 29 日發報器斷訊為止，共獲得 1325 筆 GPS 衛星定位資訊(附錄 1)。代號 V80 的黑面琵鷺於 2018 年 8 月至 10 月飛往北韓，活動於平安北道河口灘地，接著往南飛到中國浙江，在沿海的兩處灘地各停留 7 天與 41 天，2018 年 12 月 18 日繼續往南飛抵中國廣東一處河口水產養殖區，並在當地停留至 2019 年 1 月 29 日發報器斷訊(圖 9)。

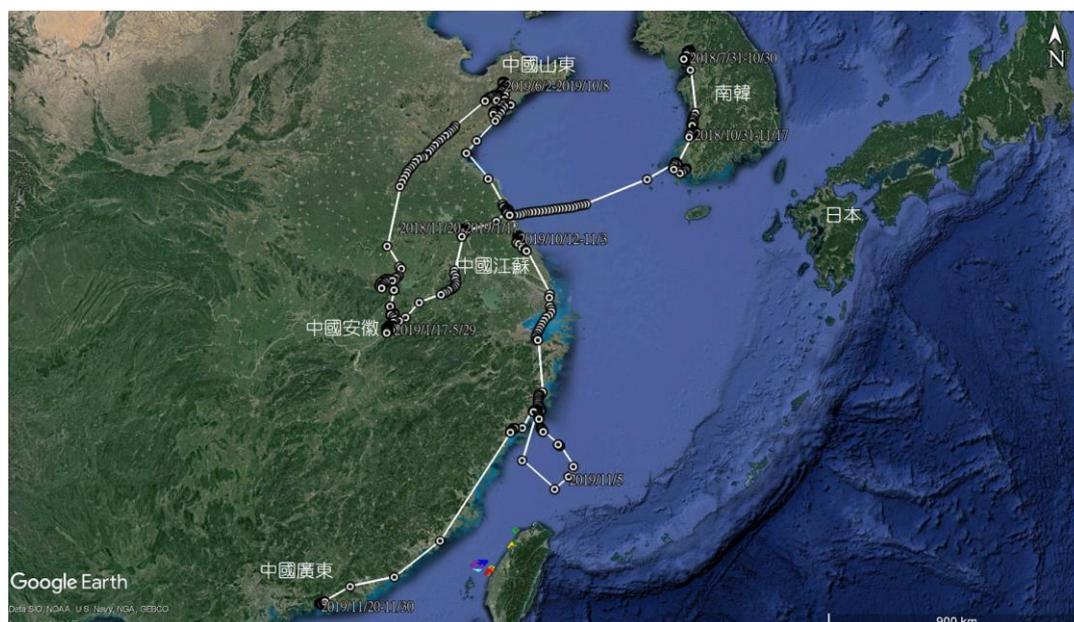
圖 10. 代號 V85 的黑面琵鷺在 2018 年 7 月 31 日至 2019 年 11 月 30 日的遷移路徑與活動地點。

本個體於 2018 年 7 月 31 日繫放，截至 2020 年 7 月 31 日為止，共獲得 8084 筆 GPS 衛星定位資訊(附錄 1)。黑面琵鷺代號 V85 於南韓繁殖地待至 2018 年 10 月底開始往南飛，在南韓全羅北道河口灘地短暫停留 17 天，繼續跨海遷移，飛抵中國江蘇，自 2018 年 11 月中起在該地一處湖泊與周圍養殖池活動直到 2019 年 1 月中，接著飛到中國安徽一處湖泊，並待至 2019 年 5 月底離開，該處湖泊亦為代號 V75 的黑面琵鷺於 2019 年活動的湖泊；接著代號 V85 的黑面琵鷺往北飛到中國山東，在一處水庫灘地度過 2019 年繁殖季，並在 2019 年 10 月 8 日開始南遷，在 11 月初抵達中國廣東一處河口養殖池區，並在該地度冬(圖 10)。有意思的是，在代號 V85 的黑面琵鷺於 2019 年 11 月 5 日往南來到浙江沿海時，路徑一度往東南方相當接近北台灣，然而旋即又繞一圈回頭並沿中國沿海往南，根據氣象資料顯示在當時黑面琵鷺出海的城市是吹一級的微弱北風，再往南靠近彭佳嶼周邊則吹 6-8 級的強勁東北風，因此代號 V85 的黑面琵鷺可能是受風向影響，快速改變自己的飛行路徑甚至改變目的地。代號 V85 的黑面琵鷺在 2020 年 5 月 2 日開始沿著中國沿海北上，在浙江寧波一帶出海飛往南韓繁殖地，目前仍持續追蹤中(圖 11)。

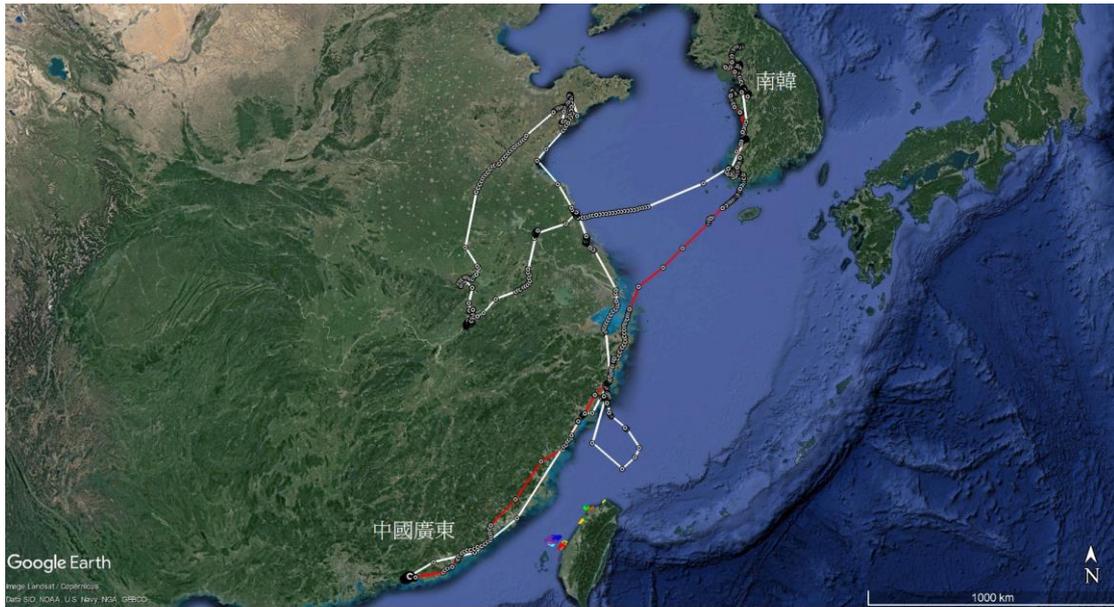
圖 11. 紅色路徑為代號 V85 的黑面琵鷺在 2020 年 5 月初北返南韓繁殖地的遷移路徑。

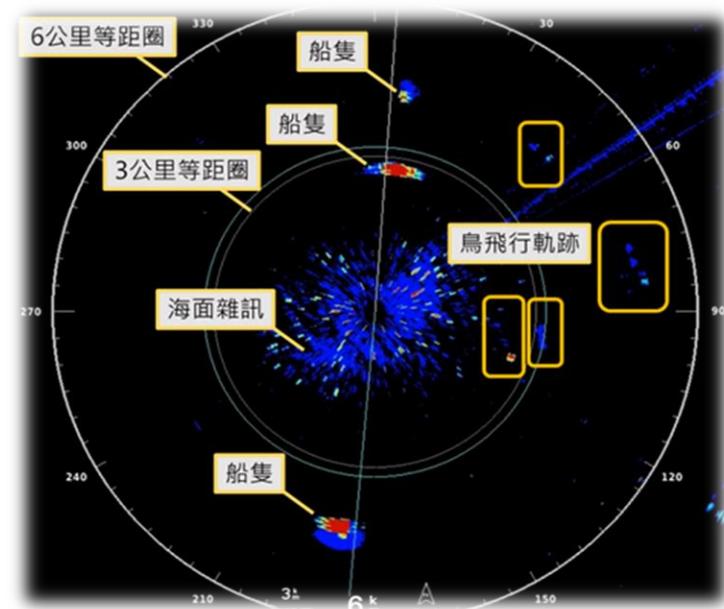
## 海上鳥類雷達(施工前)

- 藉由發射無線電波，並且偵測碰到物體(如鳥類)後之回波訊號，進行資料處理分析來呈現調查結果。
- 水平雷達→主要調查鳥類飛行方向及軌跡。  
垂直雷達→主要調查鳥類飛行高度、活動時間。
- 監測時間：108年春、夏、秋、冬  
109年春、夏、秋 (冬季海況不佳無調查)

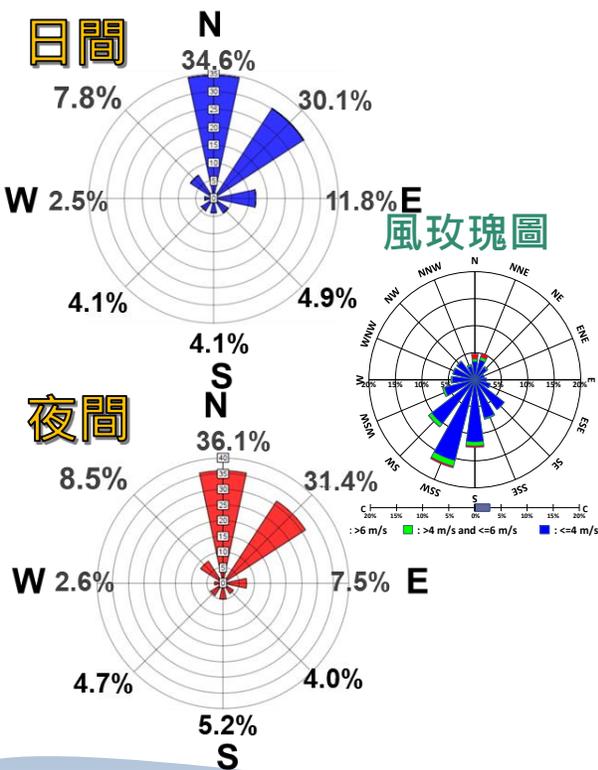
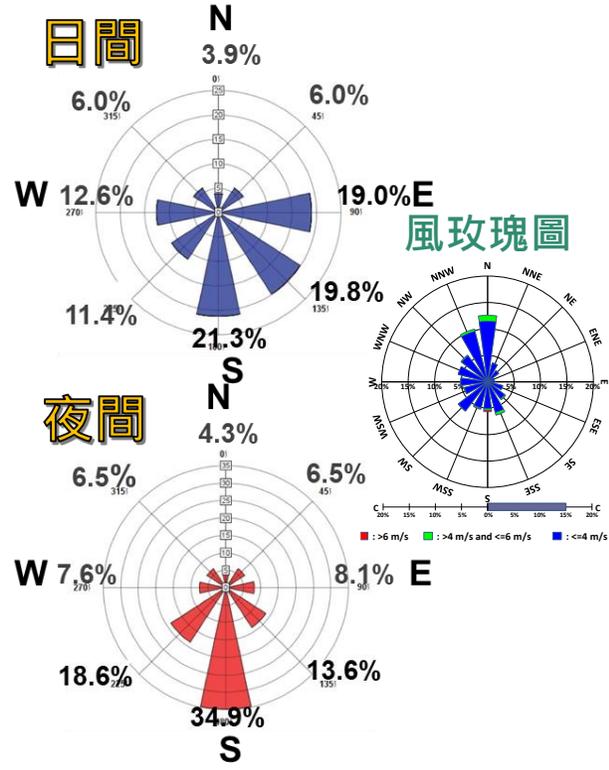
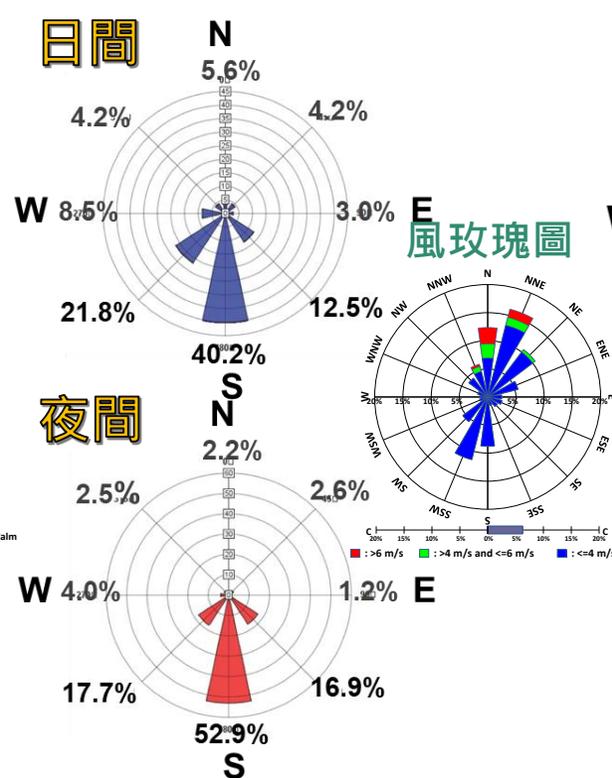
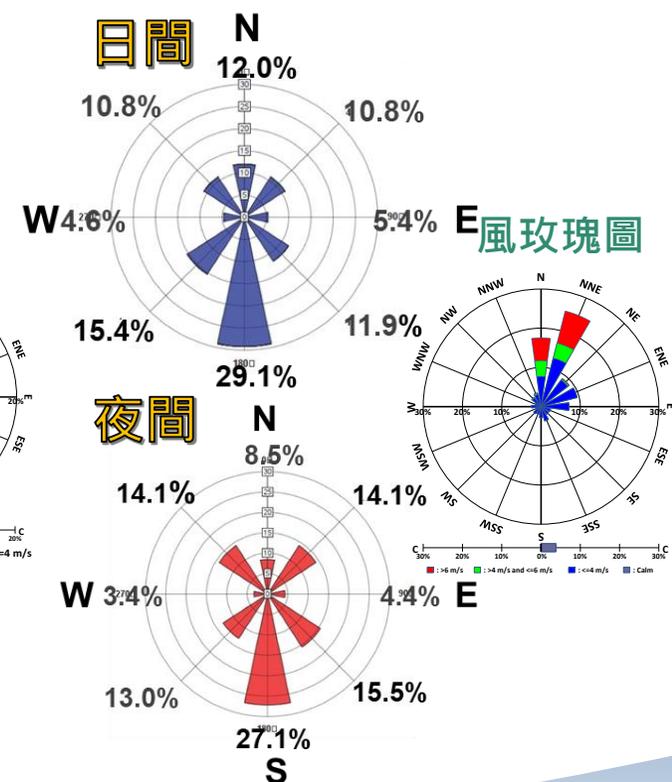
- 參考106-107年各風場依據環評審查結論提送並經環保署核備通過之「彰化雲林地區鳥類調查綜整報告」，彰雲地區鳥類雷達調查結果顯示鳥類飛行方向春秋冬季以南北向為主，夏季較無固定方向。

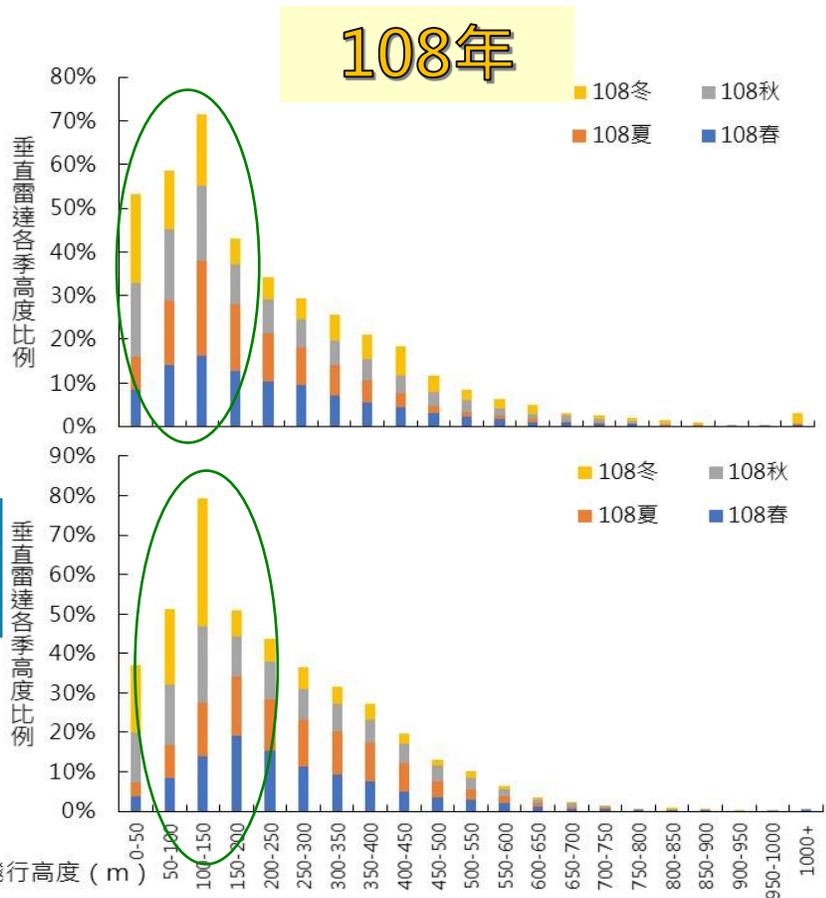
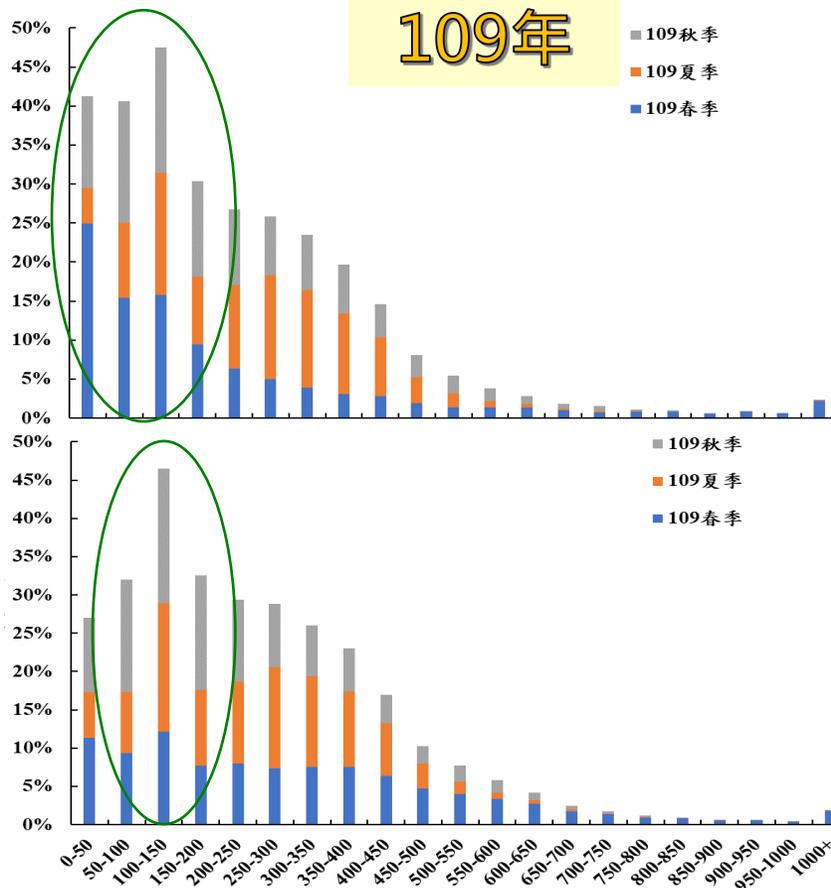
## 海上鳥類雷達-飛行高度

- 飛行高度主要在100~150m之間(受調查限制可能低估貼海飛行之鳥類)，調查結果與鳥調綜整報告相似。

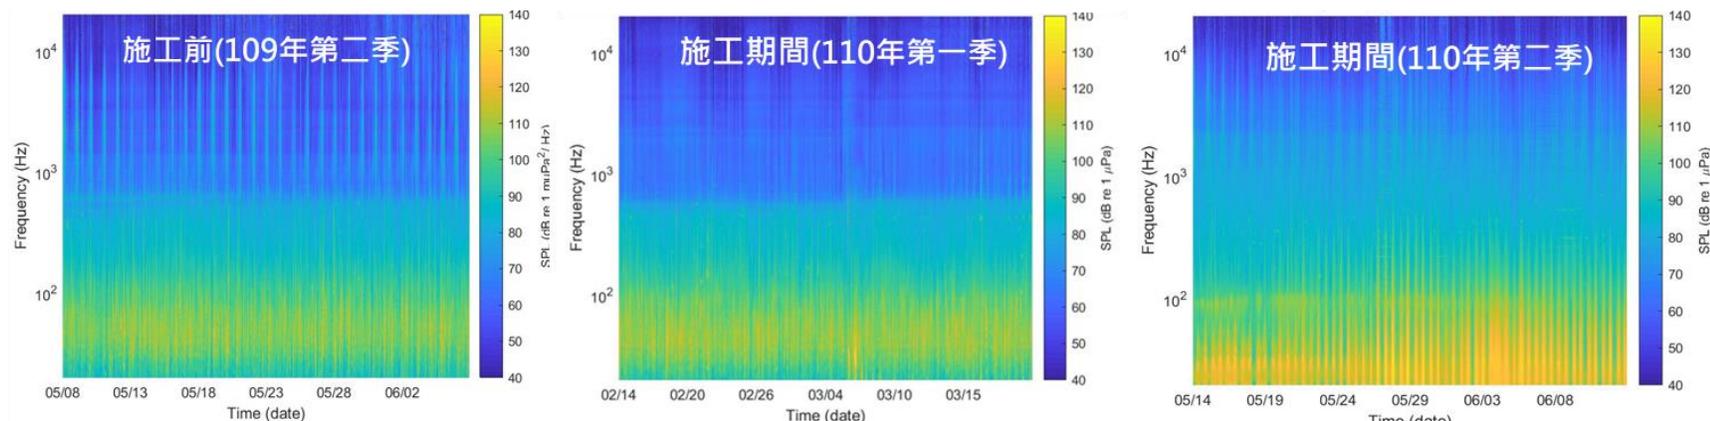
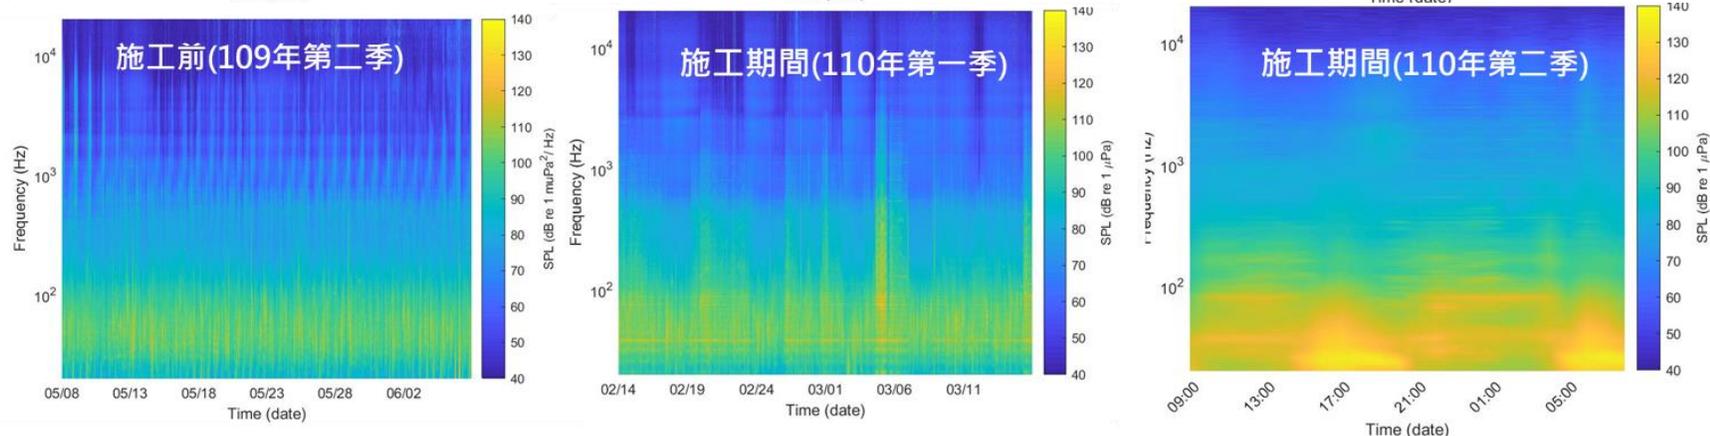
背景噪音時頻譜示意圖

- 東南、西南風場於109年(施工前)在1kHz附近有較明顯的週期性訊號，其週期與潮汐時間相符。
- 西南風場於110年(施工期間)有較明顯之非週期性訊號，且產生較高能量，與自然環境或生物鳴叫之聲源不同，故推測可能係受施工期間船舶機械運轉所產生的噪音影響。

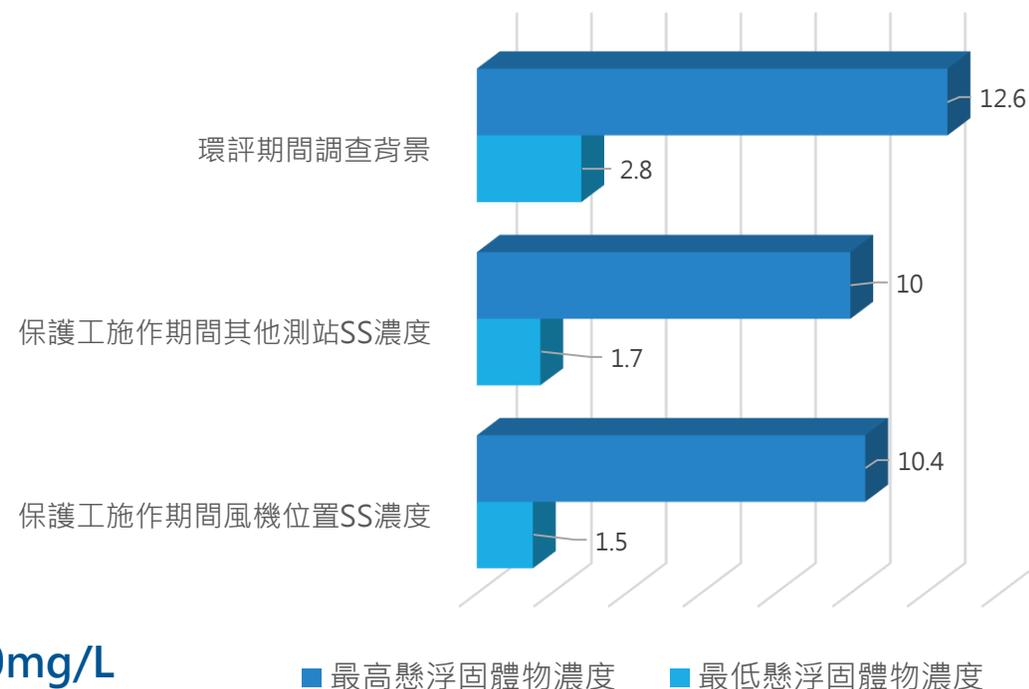
## 懸浮固體物監測(保護工施作期間)

- 監測地點：選擇1座離岸變電站及每一排選擇1座風機
- 監測頻率：保護工施作期間執行1次
- 監測時間：110年共完成4座風機及2座離岸變電站調查作業，並持續進行中。
- 監測結果：
  - ✓ 環評期間調查背景濃度介於 2.8~12.6mg/L
  - ✓ 保護工施作期間其他測站SS濃度監測結果介於1.7~10mg/L
  - ✓ 保護工施作期間風機位置SS濃度監測結果介於1.5~10.4mg/L
- 綜合說明：海床防淘刷保護工採用落管式拋石船進行施工，對海域水質及生態的影響降到最低，由監測結果可初步判定拋石施作期間對於海域水質懸浮固體濃度並無顯著影響。

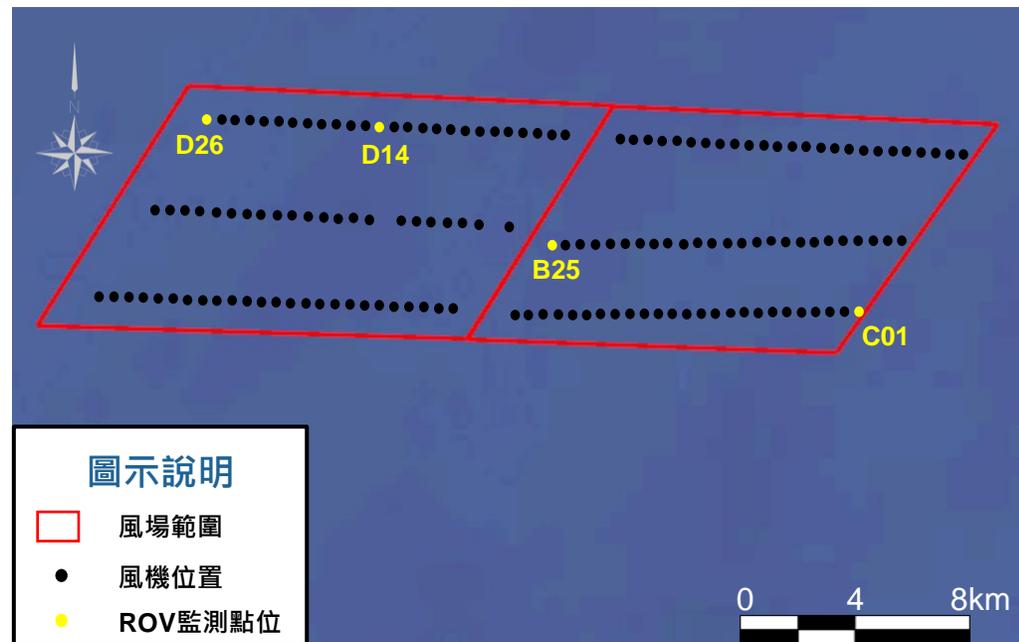
106~107年海床現況調查結果(泥沙棲地)

- 打樁前及打樁完成後各執行1次。
- 於110年3月執行打樁前4座風機水下攝影。
- 使用水下無人載具拍攝結果，皆為西部海域常見之泥砂棲地型態，本次調查未記錄物種。

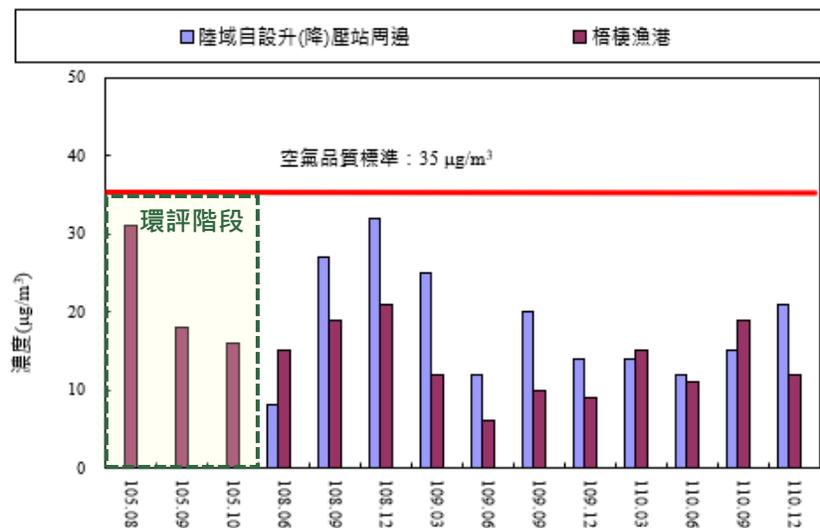
歷次PM<sub>2.5</sub> 24小時值變化圖

- 監測頻率：每季一次
- 監測時間：於108年6月起執行，目前完成11季次調查，並持續進行中。
- 監測結果：綜合10季次分析，均符合空氣品質標準值。

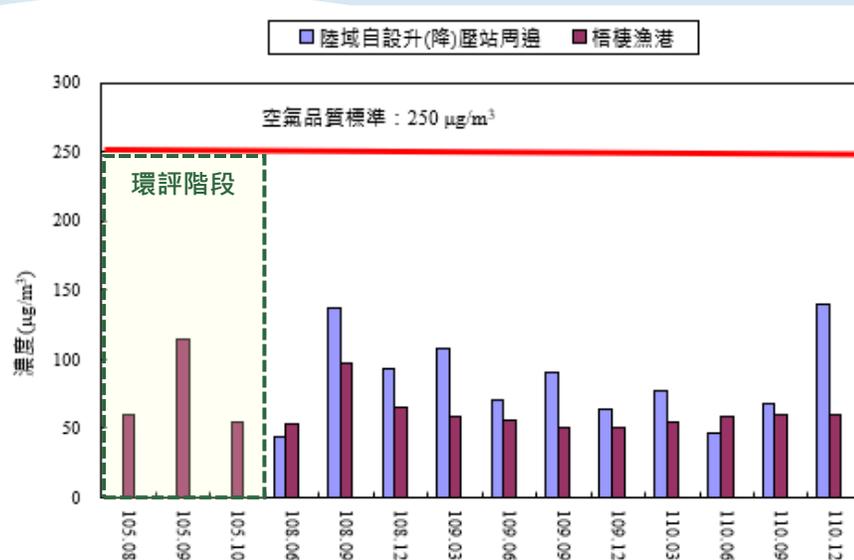
歷次TSP日平均值變化圖

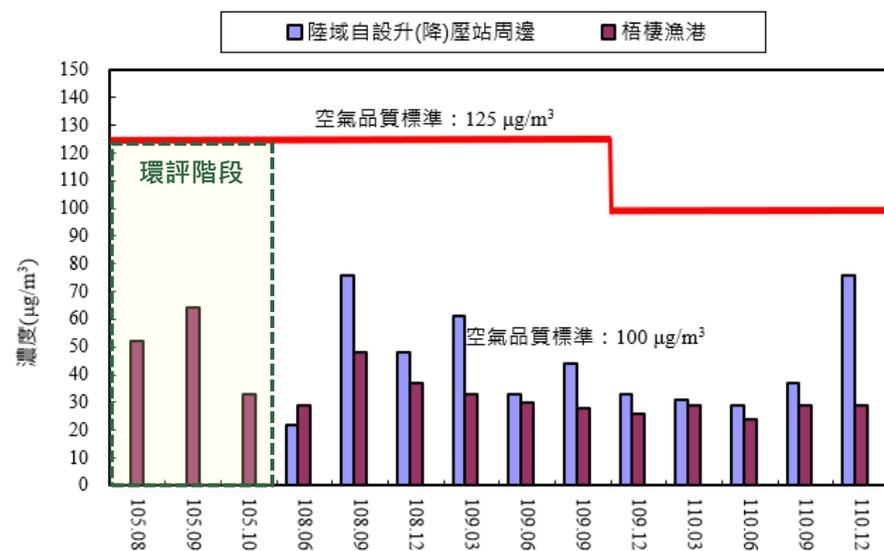
歷次PM<sub>10</sub> 24小時值變化圖

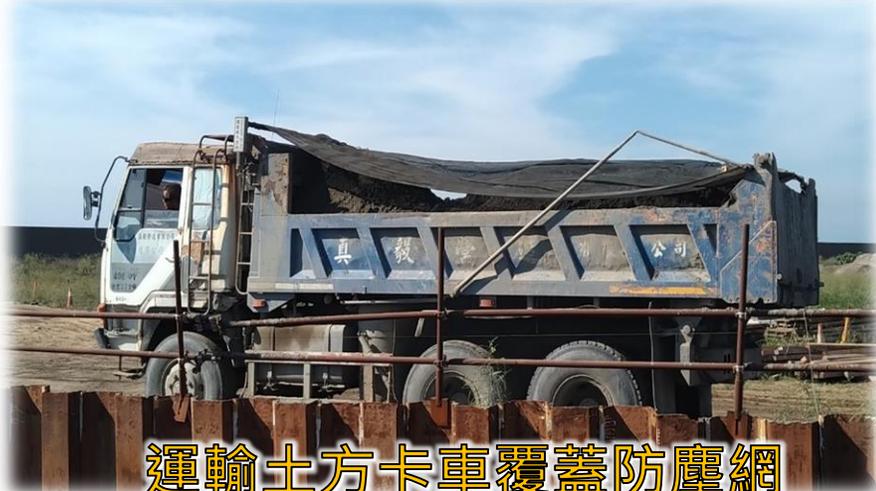
### 工區出入口設置洗車台

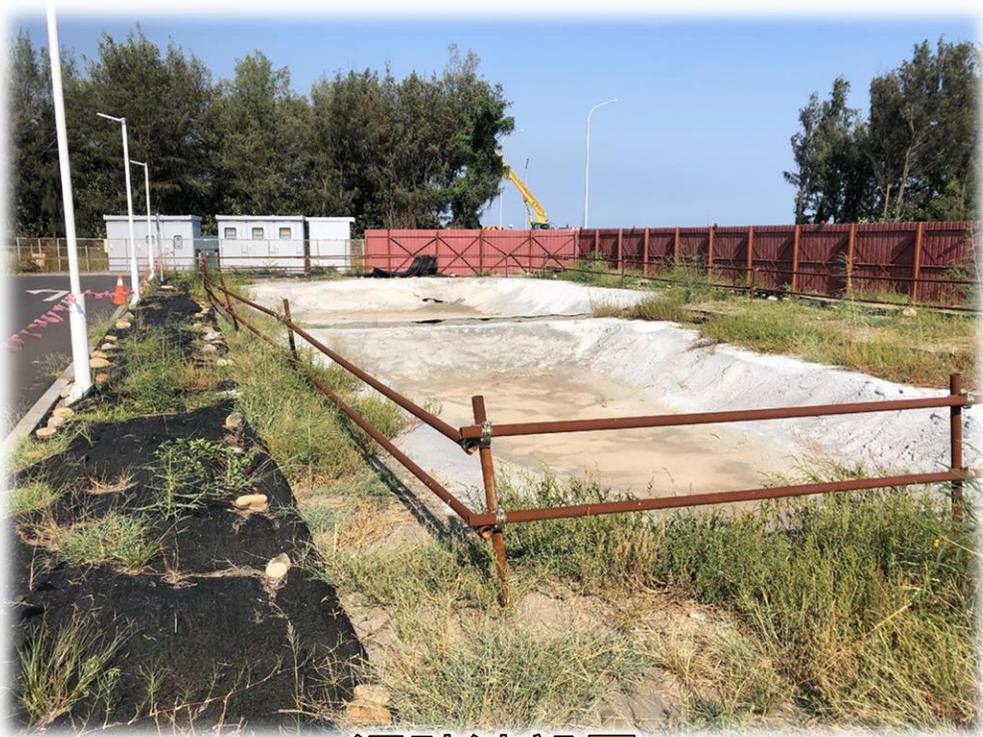
沉砂池設置

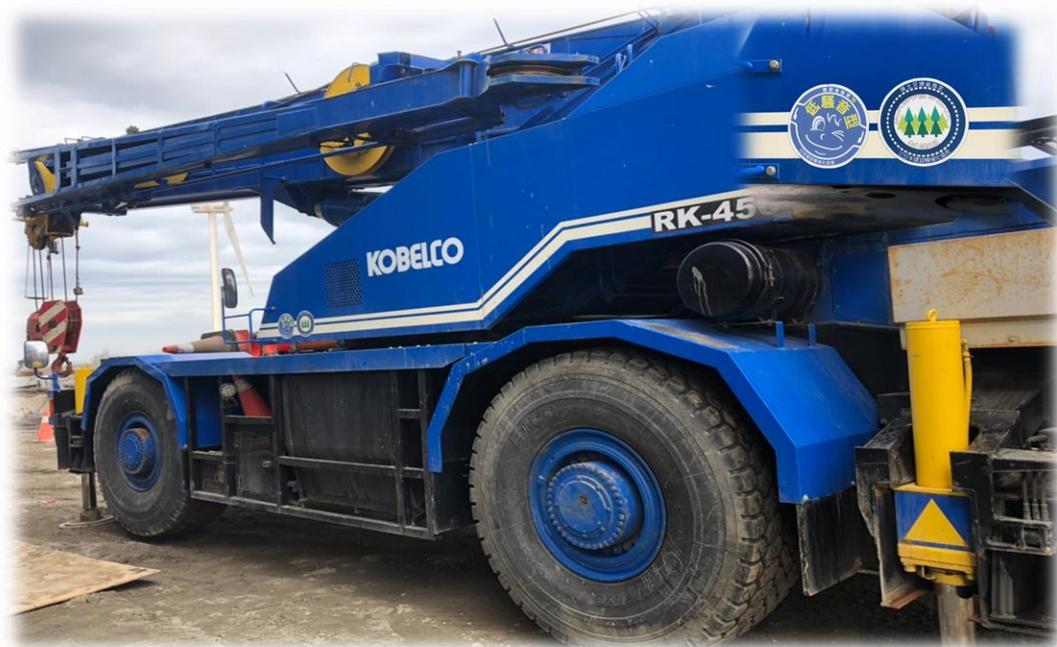
低噪音施工機具

- (1) 挖土機、破碎機、壓路機、空氣壓縮機、發電機等施工機械及其他施工作業應選擇低噪音及低振動機械，高噪音機械應加裝消音器，必要時採用臨時性防噪音設施裝置，如遮音屏以隔絕噪音傳遞。
- (2) 對於可能產生振動及噪音之施工項目，應有防護措施；如基樁施工本公司將採打擊式施工方式，應使作業勞工配戴耳塞等噪音防護具，每天不定期進行噪音監測與評估並加以控管。

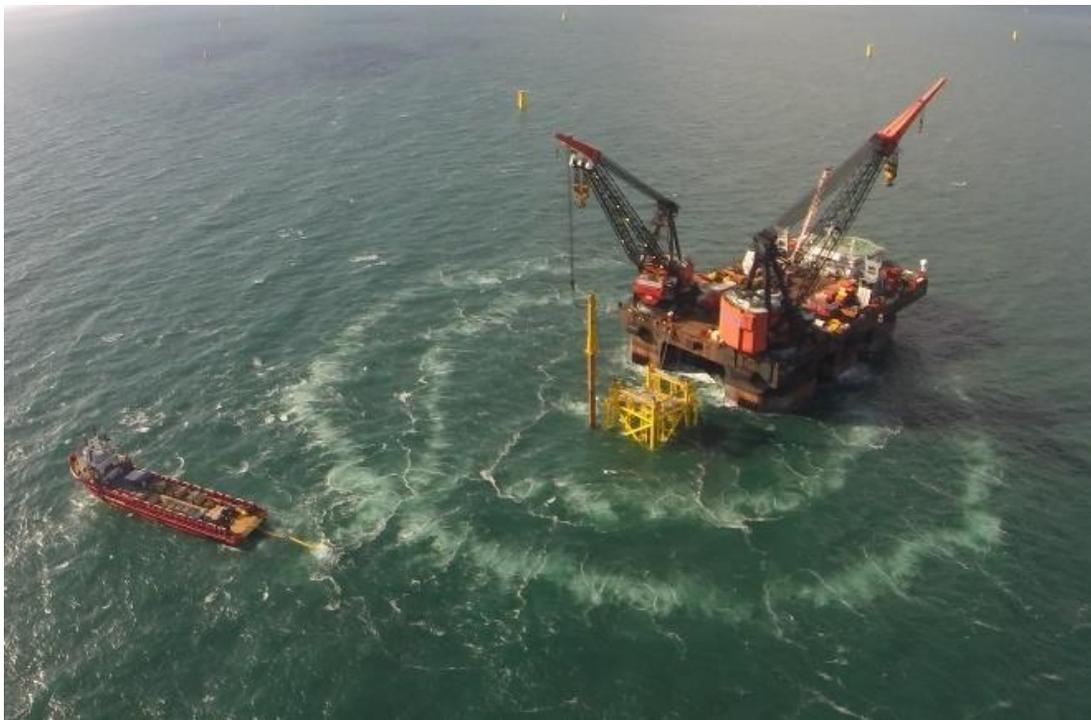
打樁過程全程採用雙層氣泡幕

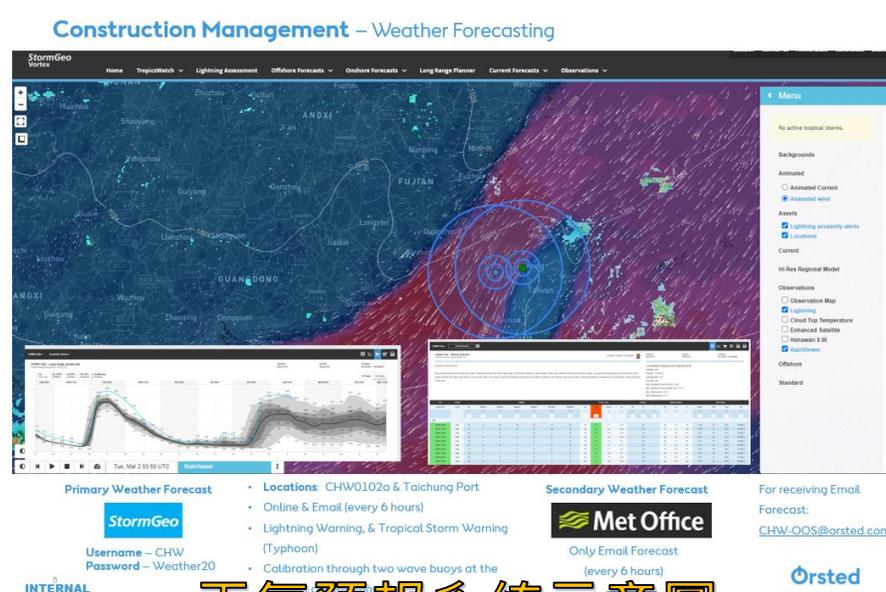
天氣預報系統示意圖

- 定期取得**施工場址之天氣預報資料**(包含波高、風速、颱風及雷擊警示等)，會與**風場場址之波浪浮標所量測之現地資料**進行比較修正。
- 實際執行時將依現場天候狀況及以**安全為優先考量**即時評估及調整。
