大彰化東南離岸風力發電計畫

第七次環境保護監督小組會議紀錄

大彰化東南離岸風力發電計畫 第七次環境保護監督小組會議紀實

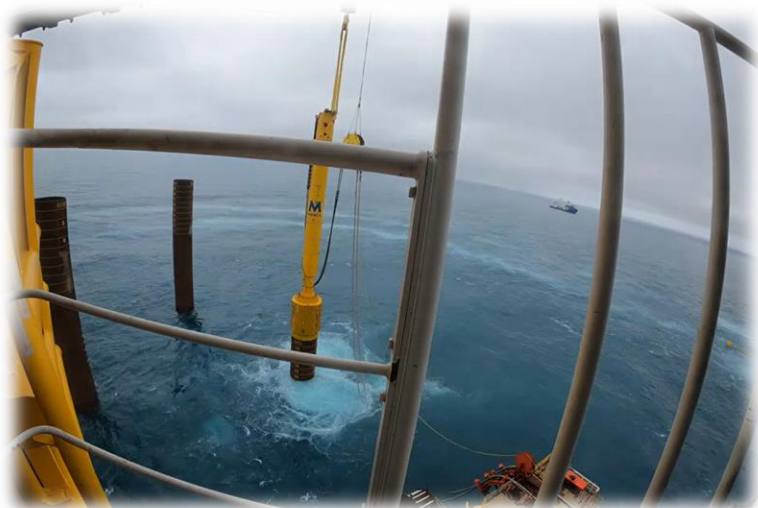
雙層氣泡幕

- 於距離基準點(管架基礎中心點)750公尺監測處，水下噪音聲曝值95%監測數據(SEL_{05})不得逾160分貝，並增列最大音壓位準(SPL_{peak})不得逾190分貝，作為管制值。
- 本計畫打樁期間全程採用雙層氣泡幕、減噪阻尼樁錘及導架內建局部氣泡幕等減噪措施，以控制水下噪音。

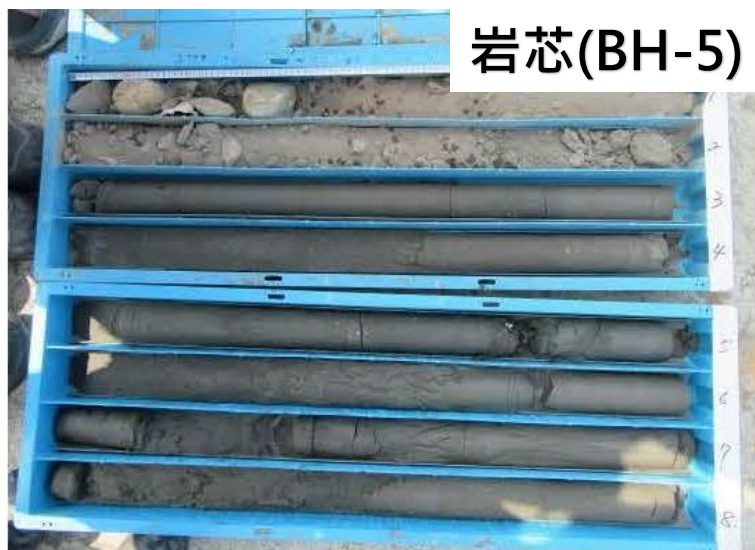
考古鑽探紀錄表(BH-5)

岩心深度	地層描述
0-4.90m	回填層
4.90-15.00m	灰色細砂夾薄層黏土
15.00-17.60m	灰色細砂夾薄層黏土
17.60-19.30m	灰色黏土夾灰色細砂
19.30-29.30m	灰色細砂
29.30-30.00m	灰色粉土質細砂夾黏土
