大彰化西南離岸風力發電計畫

第七次環境保護監督小組會議紀錄

大彰化西南離岸風力發電計畫 第七次環境保護監督小組會議紀實

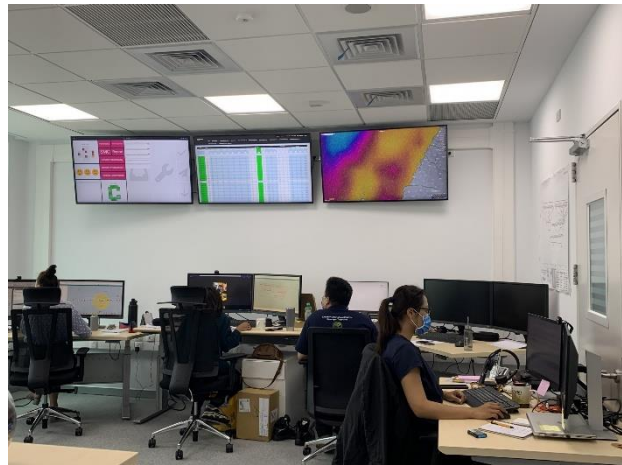
圖1 StormGeo天氣預報系統示意圖

委員意見	答覆說明
及項目？	<p>將所有在作業中會危害人員健康安全與環保的事物移除，或者將其相關風險盡可能降低，且至少在設計與策劃工作的階段及任何相關活動開始前就將風險降低至可接受的範圍，另本計畫亦已於取得施工許可前，依規定提送緊急應變計畫；相關緊急應變組織、通報編組窗口、聯絡人及電話等資訊均將納入所提送之緊急應變計畫中；並以每年辦理兩次緊急防救災計畫演練為原則，詳如附件一。緊急應變計畫項目包含火災、不良天候、地震、颱風、危害健康物質、噪音及漏油事件等，針對不同的危害項目制定緊急應變措施。</p>
7. 簡報 P.33，MHCC 設置單位為何？如何運作？	<p>感謝委員意見。沃旭能源股份有限公司為掌管旗下設立之風場內船舶及天氣狀況，故設立海事及直升機協調中心 (Marine and Helicopter Coordination centre, MHCC)，相關內容皆依本計畫環評核定內容設置之，其管控項目包含：定期取得施工場址之天氣預報資料(包含波高、風速、颱風及雷擊警示等)、監督整體工作執行、追蹤船隻和人員移動、與戒護船合作監控施工現場、無線電通訊、緊急應變協調等，如有任何緊急事故發生時，MHCC將依據各種情況之緊急應變計畫指揮相關船舶。</p>
8. 簡報 P.33，天氣預報系統建置單位為何？如何運用及確認準確度？	<p>感謝委員意見。承上題所述，本計畫設置之海事及直升機協調中心(MHCC)將依據天候狀況進行即時評估及現場調度，其天氣預報系統主要係與全球最大私營天氣服務商 StormGeo進行合作於本計畫場址位置建立天氣預報點，以獲得最即時及最精確之天氣資訊；本計畫MHCC另輔以英國氣象局 Met Office之天氣預報結果進行對照、避免單點失誤；並同步參考Windy、Windguru等國際通用預報系統如圖1所示。大彰化MHCC利用以上天氣預報系統即時監控本計畫風場天氣狀況，以及未來24、48、72小時的天氣資訊，以盡可能提高場址內天氣狀況之準確度如圖2</p>

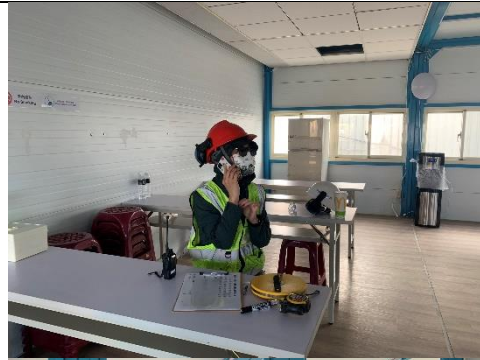
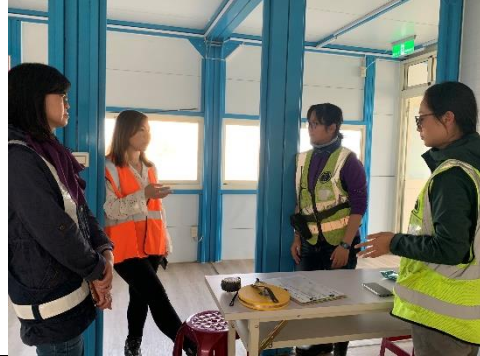
Emergency drill of follow-up report need to enhance. Who is the injured, what happened, what time must be clearly described.

- **There is a clear process with today's emergency drill, however there's still something need to be improved.**
 - A. Emergency contact must be posted at the site office, security room, and everyone need to know who is the contact person and the first aider.**
 - B. If there is any accident happened, first thing is move injured worker to safety place.**

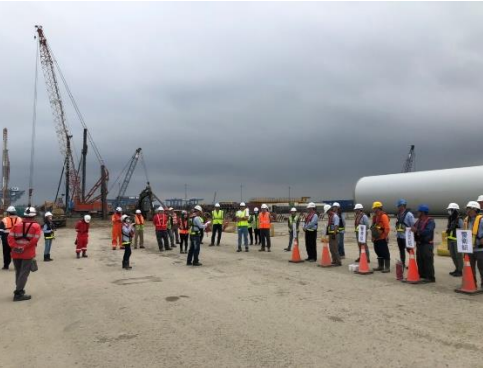
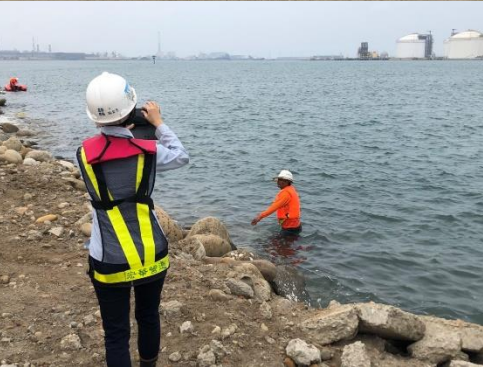
Assessment	OK – Acceptable	TA – Take action	Immediate action
#	Notes/Description/Observation	Photographs	Assessment <small>(add comment if required)</small>
1	<p>Description:</p> <p>A rescue drill for man overboard been conducted at Hinterland quay 36 extension project held by HHC site team, scenario to simulated a person falling into water during crown wall construction, site team members throw life buoy to held the person, and site team operated life boat to rescue the person then send him back on the land for CPR.</p> <p>Following items been addressed during the drill and further follow-up is need.</p> <p>Observation 1- No reporting process been performed during the drill</p> <p>Action 1- HHC to review and align reporting process and requirement, any case need to be report to Union-Tech and Ørsted as early as possible no later than 30 minutes.</p> <p>Observation 2- Persons not familiar how operating the boat</p> <p>Action 2- HHC team conduct re-refresh training for boat operating</p> <p>Observation 3- Manual handling for the injured person was not good</p> <p>Action 3- Conduct a training on how to handle the injured person</p>

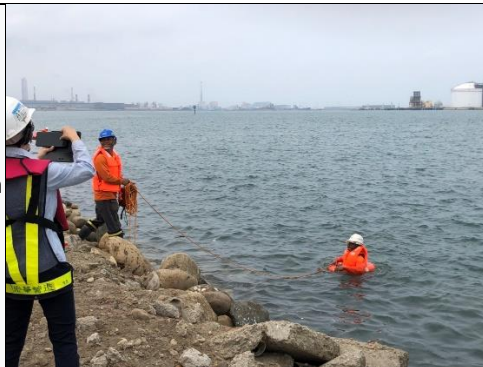
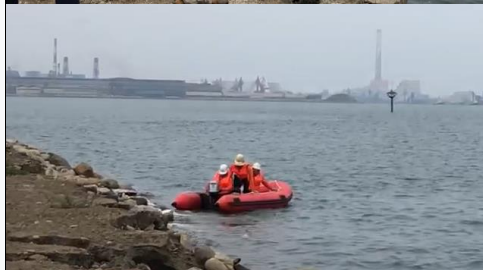
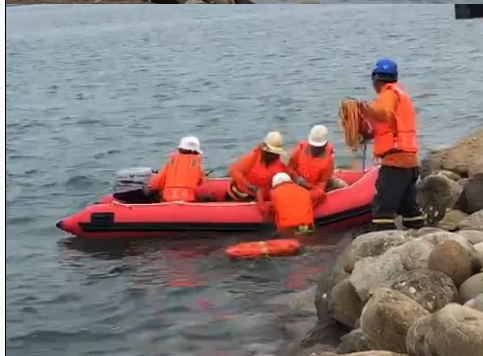
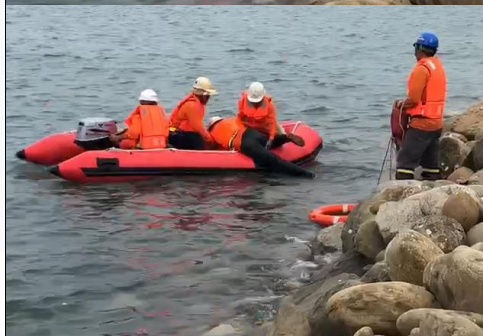
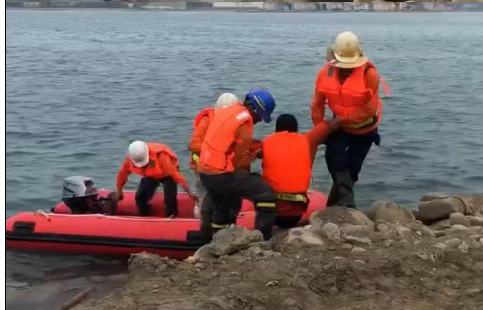
As the boat was been put into the water in advanced, need to ensure a safe way to lift down the boat in any condition.

The motor been observed hitted the rock in the water several times due to wave hit, it will cause motor damage in short time.

This rescue method does not fit to all weather/environment conditions, during the low tidal rescue team will need to walk on the uneven slope in certain distance.

Review the access/egress routes or different way to move injured person out from the water.

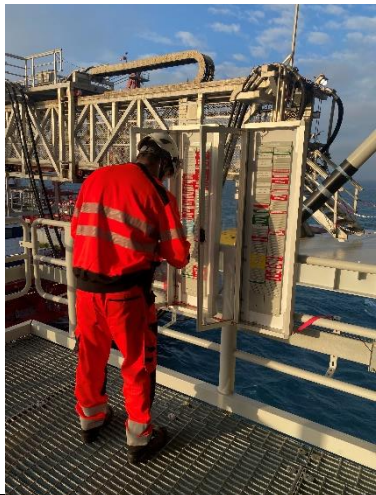
Assessment	OK – acceptable	TA – take action	Immediate action
#	Notes/Description/Observation	Photographs	Assessment <small>(add comment if required)</small>
	Abandon platform alarm triggered PICOS at the T cardboard collecting cards for rollcall.

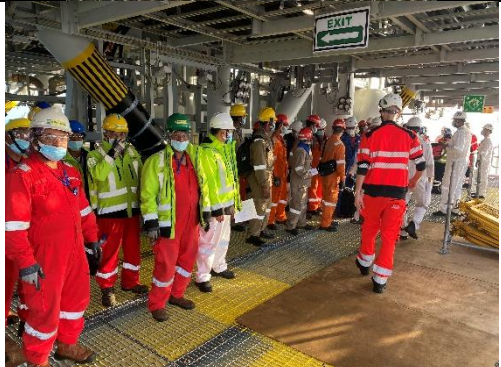
POB arriving at the cable deck muster point, PICOS and team leads assisting in forming rows of 5 personnel.

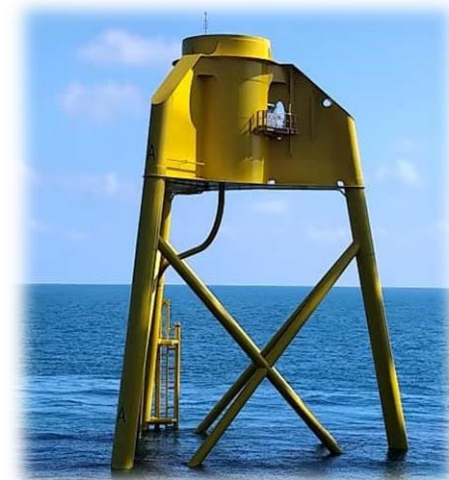
▲ 水下基礎安裝

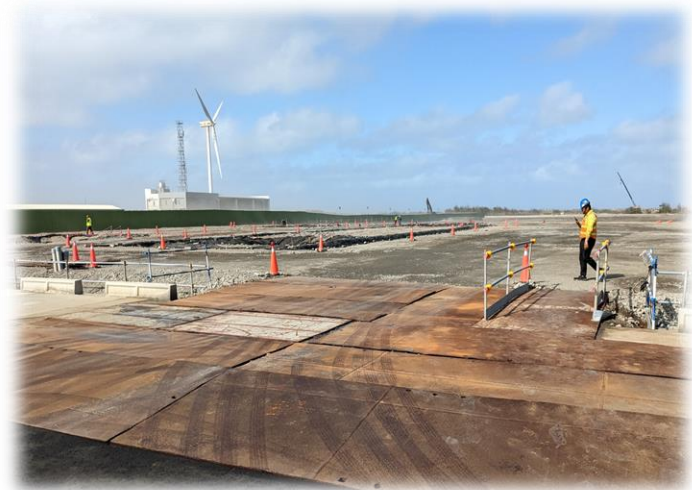
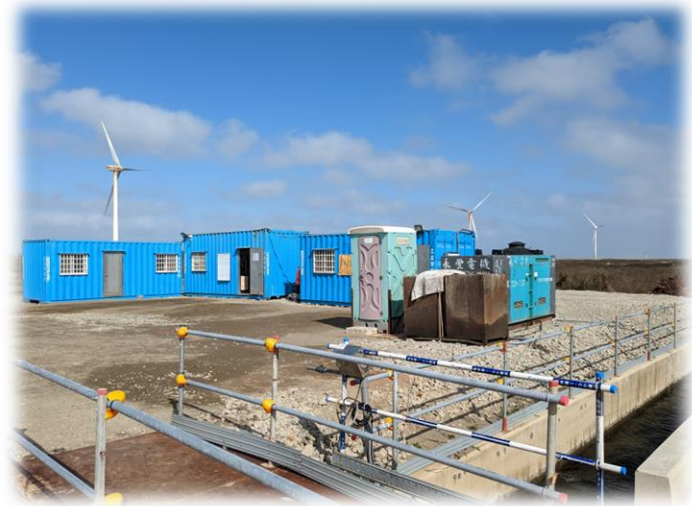
▲ 陸域自設(升)降壓站工區現況

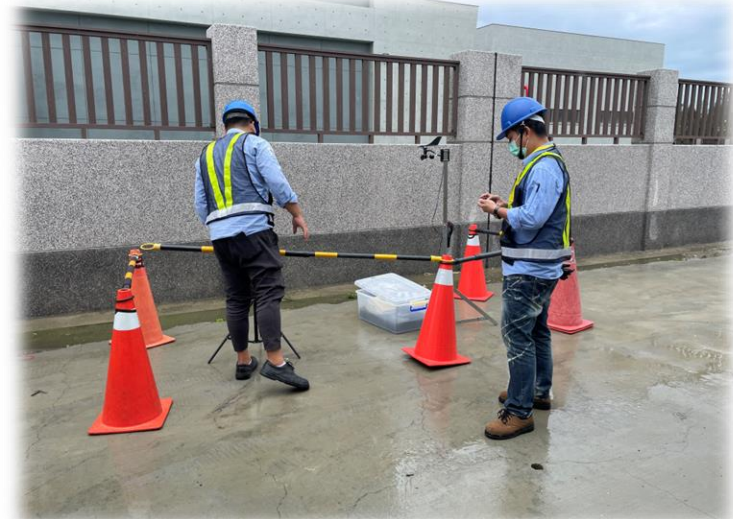
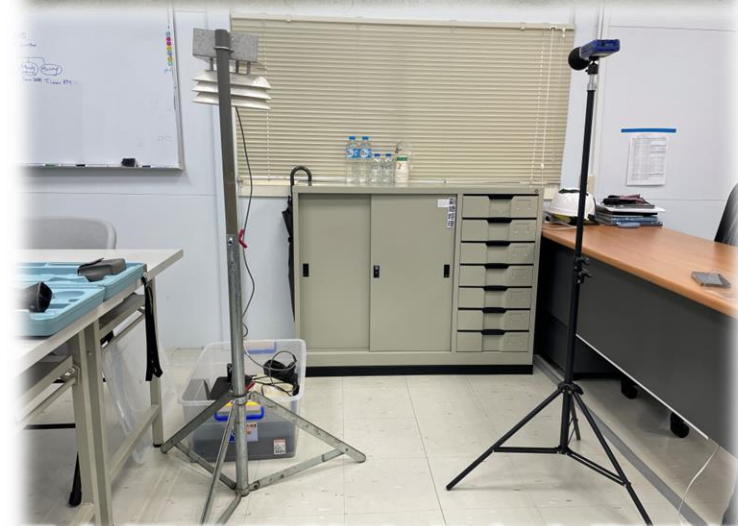
- 施工人員生活廢水採取租用流動廁所方式處理，定期委託合格代清除處理業處理。
- 於施工階段測量工程周界噪音，並依噪音管制標準辦理。

噪音振動及營建噪音定期監測

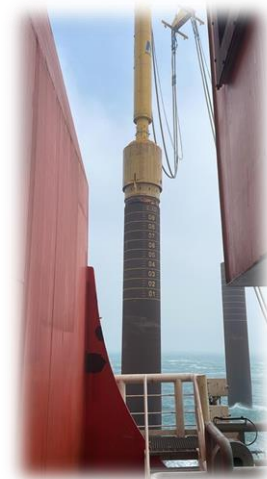
- 於距離基準點(管架基礎中心點)750公尺監測處，水下噪音聲曝值95%監測數據(SEL_{05})不得逾160分貝，並增列最大音壓位準(SPL_{peak})不得逾190分貝，作為管制值。
- 本計畫打樁期間全程採用雙層氣泡幕、減噪阻尼樁錘及導架內建局部氣泡幕等減噪措施，以控制水下噪音。

減噪阻尼樁錘

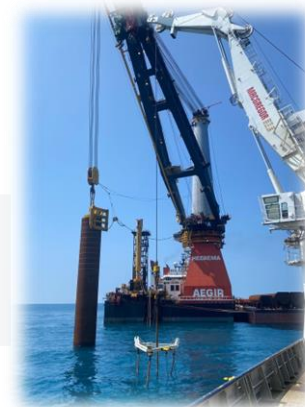
基礎結構局部氣泡幕

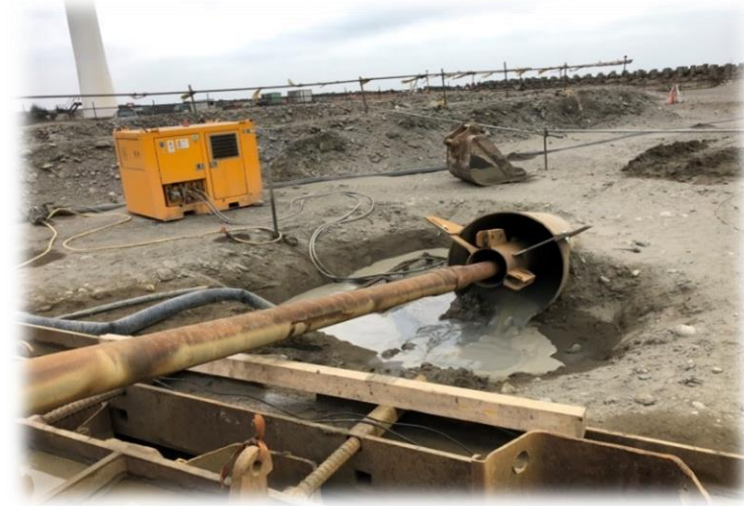
- 於保護工施作期間完成1變電站及3座風力機組海域水質懸浮固體監測。
- 本計畫潮間帶施工期間，皆有使用汙染防濁幕，避免影響潮間帶生態
- 本計畫潮間帶非地下工法之電纜鋪設工程，將避開候鳥過境期11月至隔年3月
 - 上岸段海纜鋪設施工方式採HDD(水平導向式潛鑽)地下工法，降低對潮間帶生態之影響。
 - 非HDD工法段，已避開候鳥過境期進行施工。

HDD(水平導向式潛鑽)地下工法

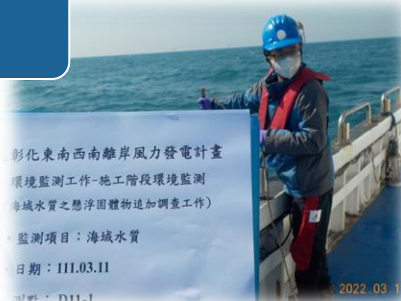
現場採樣照片

監測結果：

- ✓ 環評期間調查背景濃度介於 2.8~12.6mg/L
- ✓ 保護工施作期間其他測站SS濃度監測結果介於1.7~10mg/L
- ✓ 保護工施作期間風機位置SS濃度監測結果介於1.5~10.4mg/L

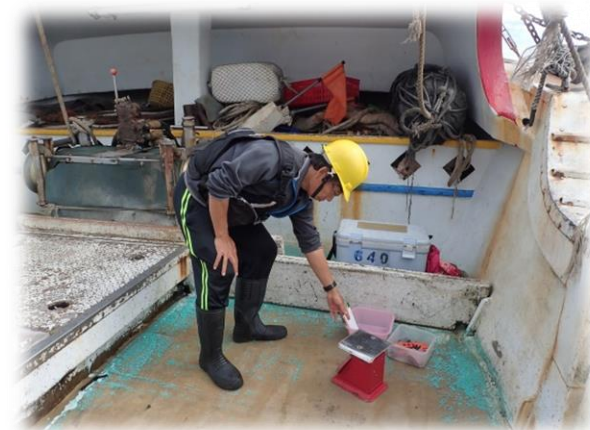
魚類工作現況

- 目前各季調查結果之魚種及數量皆不多，且隨機性差異較大。
- 初步研判因場址皆屬泥砂海床(較無岩礁性定棲魚類)，捕獲魚種多為途經風場之魚類，逢機性較高而魚種變異性較大；另因場址並非西部海域主要魚場，歷次捕獲數量甚少(相較於近岸風場明顯較低)，因此取樣誤差之情形將相較明顯。
- 參考環評階段彰化海域各風場調查結果，近岸風場漁獲明顯高於遠岸風場。

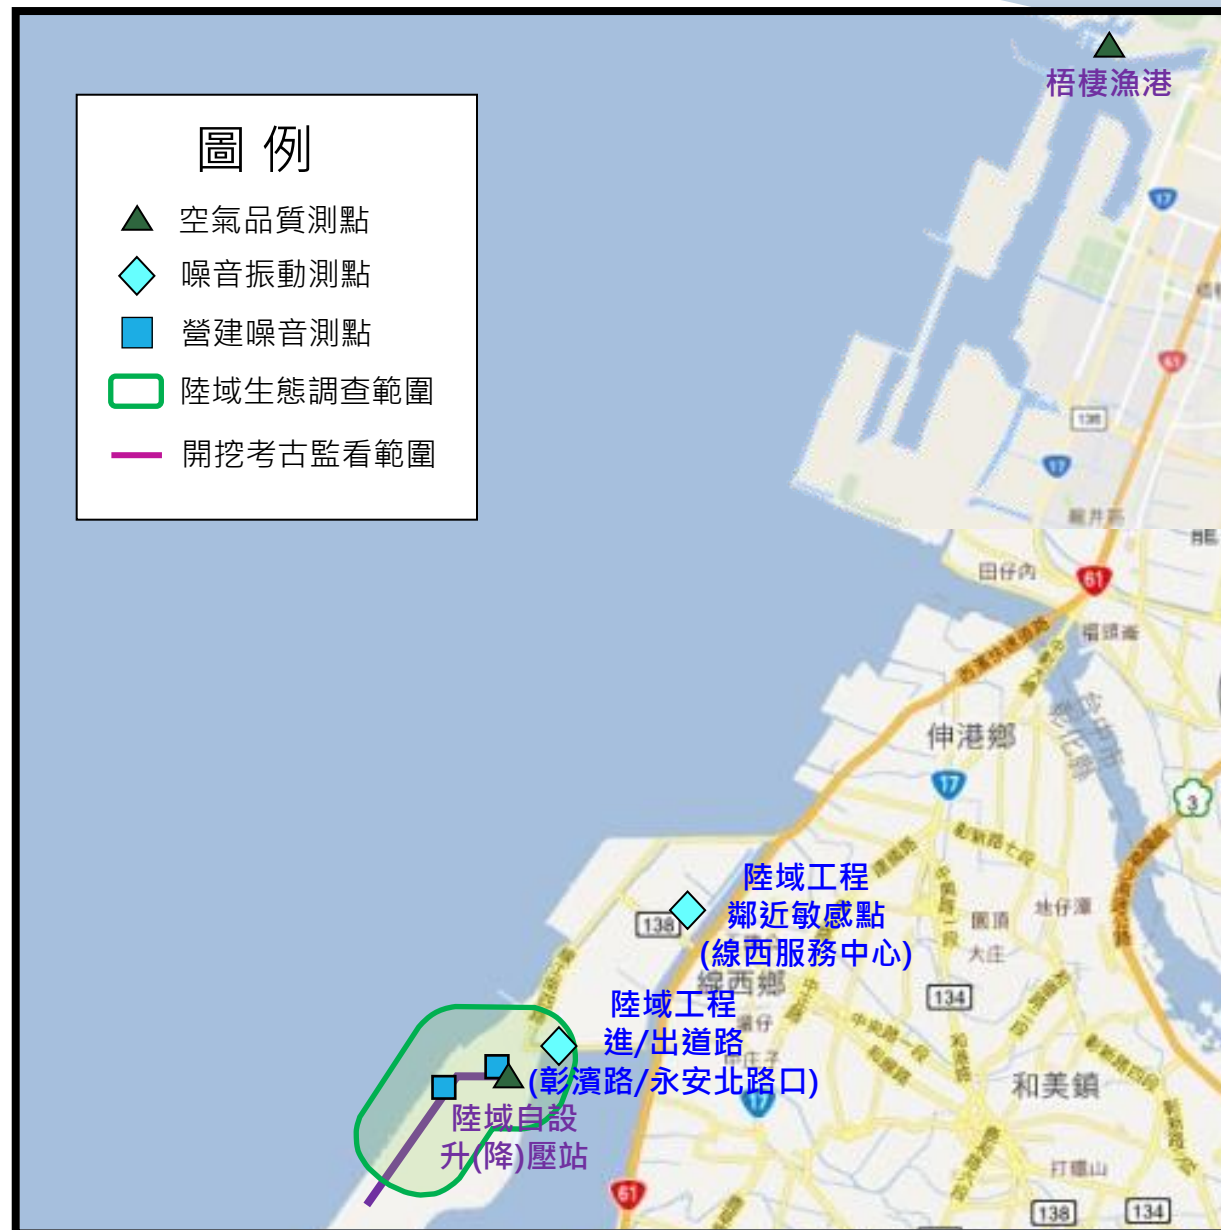
空氣品質監測

- 監測頻率：每季一次
- 監測時間：於108年6月起執行，目前完成14季次調查，並持續進行中。
- 監測結果：綜合14季次分析，均符合空氣品質標準值。

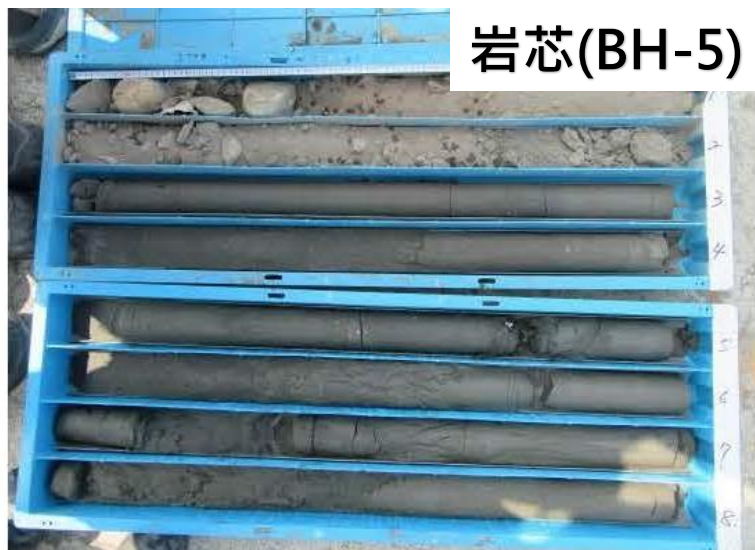
考古鑽探紀錄表(BH-5)

岩心深度	地層描述
0-4.90m	回填層
4.90-15.00m	灰色細砂夾薄層黏土
15.00-17.60m	灰色細砂夾薄層黏土
17.60-19.30m	灰色黏土夾灰色細砂
19.30-29.30m	灰色細砂
29.30-30.00m	灰色粉土質細砂夾黏土
