大彰化西南離岸風力發電計畫

環境保護監督小組聯席會議

第十一次環境保護監督小組會議紀錄

大彰化西南第一階段

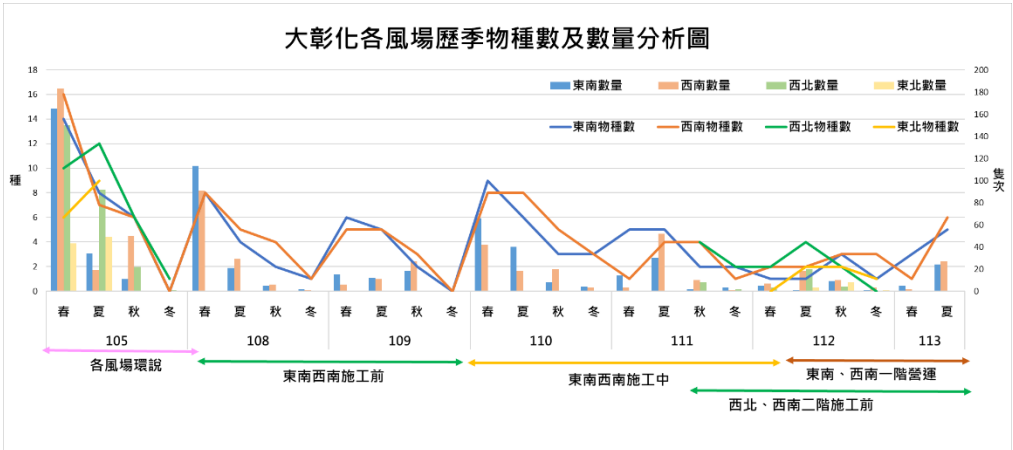
<p>圖7.5-1 大彰化各風場歷季物種數及數量分析圖</p>

委員意見	答覆說明
<p>報導指出國泰人壽買下西北風場，後續對於環境監督是否會有異動？</p>	<p>西北風場50%股權，依據風場設計、採購及施工統包契約全權負責風場興建及長期營運與維護服務。在環境監督部分，本計畫會恪守環評承諾事項，持續進行承諾之環境調查及監督，並不會有任何異動。另外，因應投資方在環境與社會責任的要求，本計畫正在執行生物多樣性行動計畫(Biodiversity Action Plan)，與學者及非營利組織合作，針對特定鳥種及海洋生物進行相關研究及復育計畫，目前計畫尚在初期階段，後續若有實際執行成果，將另行公布。</p>
<p>5. 大彰化有四大風場的優勢，建議明年將四大風場進行的生態調查，進行個別小風場及四大風場之整體生態分析棲地利用等等。鳥類飛行路線、鳥種、數量、棲地利用，魚類種類數量、稚仔魚與魚卵分布，鯨豚的分布與遊行路線、水下聲學、海域水質、浮游動植物分布等等。對環境貢獻會很大。</p>	<p>敬謝指教，將於簡報中綜合整理分析大彰化風場整體生態棲地利用，分述如下：</p> <p>(一) 鳥類 (圖7.5-1~2)</p> <ol style="list-style-type: none"> 1. 東南風場監測 (108年春季~113年夏季) 共記錄6目10科20種411隻次，以紅領瓣足鷗記錄數量較多。記錄白眉燕鷗、鳳頭燕鷗及小燕鷗等3種珍貴稀有保育類野生動物。飛行高度部分多記錄於10 m以下，飛行方向多為南北向。 2. 西南風場監測 (108年春季~113年夏季) 共記錄6目13科27種355隻次，以紅領瓣足鷗記錄數量較多。記錄白眉燕鷗、鳳頭燕鷗、黑嘴鷗、玄燕鷗及蒼燕鷗等5種珍貴稀有保育類野生動物。飛行高度部分多記錄於10 m以下，飛行方向多為南北向。 3. 西北風場監測 (111年秋季~113年夏季) 共記錄4目6科10種56隻次，以家燕記錄數量較多。記錄白眉燕鷗、鳳頭燕鷗及紅燕鷗等3種珍貴稀有保育類野生動物。飛行高度部分多記錄於10 m以下，飛行方向多為南北向。 <p>整體而言，各風場物種組成相似，保育類多記錄燕鷗類，飛行高度多記錄於10 m以下，飛行方向多為南北向，屬季節性遷徙。</p>

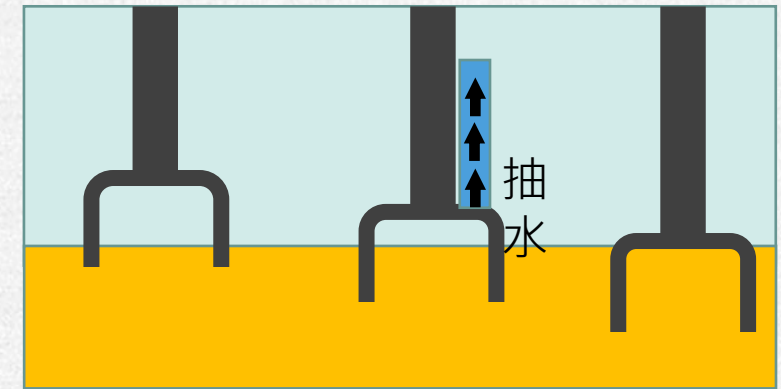
安裝過程示意圖

- ◆ 工作原理：為頂部封閉、底部開放之鋼製圓柱結構，當沉箱降至海床面後，藉由在沉箱內的封閉空間抽水，使沉箱內部產生負壓使沉箱向下貫入海床
- ◆ 適用範圍：軟弱黏土層以及低強度土層之地區
- ◆ 特點：安裝與移除相較容易，且不需大型打樁設備機具(幾乎不產生打樁噪音影響)，並可於陸上先行施作，減少海上工作時間等優勢

另一方面，本計畫全數採用負壓沉箱管架式水下基礎已創下亞洲首例，該工法無須打樁，透過安裝過程將管架底部沉箱內之海水排除，利用沉箱自重與內外壓力差來貫入海床，使得安裝時不產生打樁水下噪音，除役時亦可完整移除，大幅解決了傳統基樁基礎對海洋環境影響的問題，可望成為亞洲地區離岸基礎設置的主流工法。

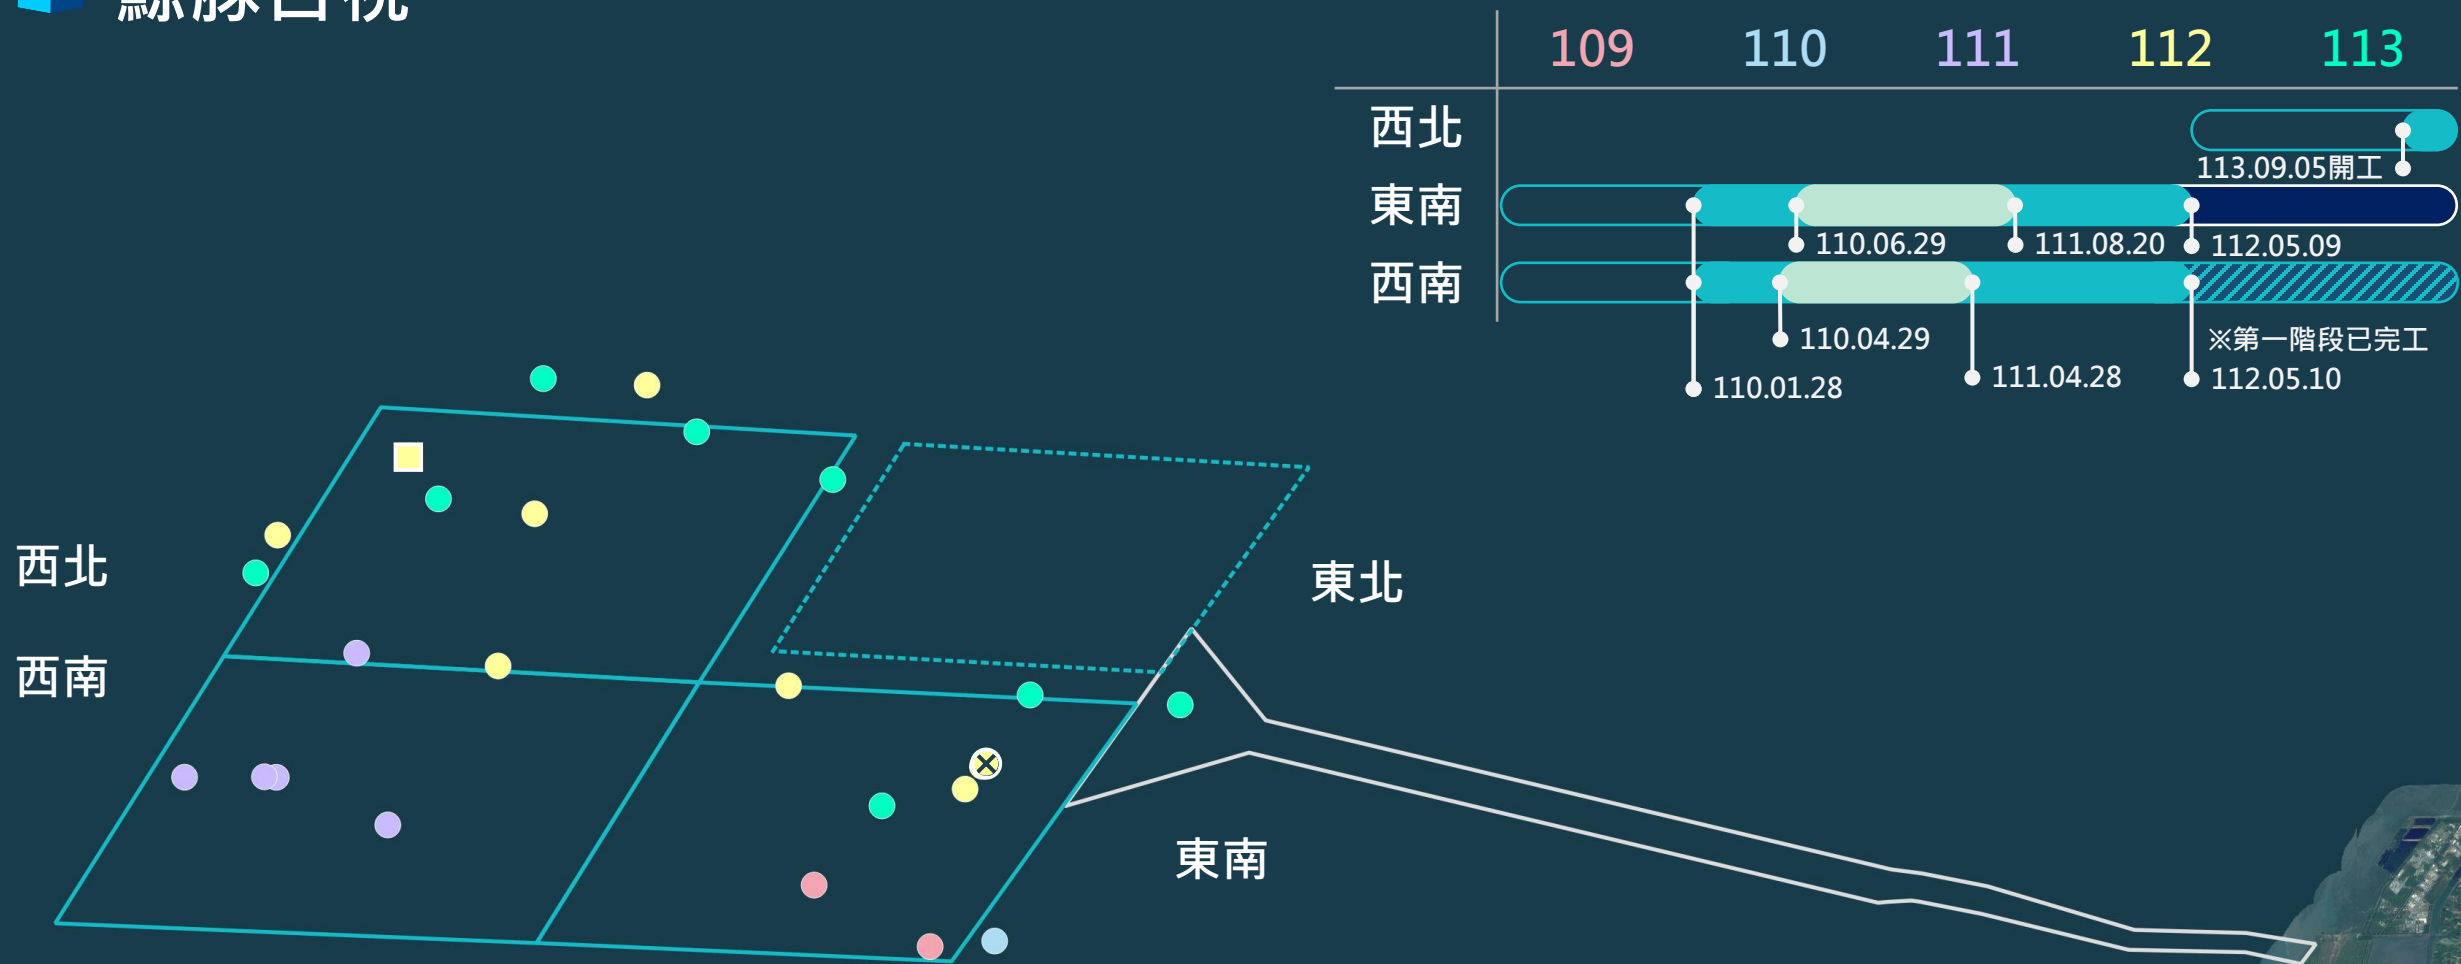
鯨豚目視

- 分析西北風場自112年5月至113年9月調查結果
- 已完成海域施工前1年鯨豚目視調查，共計32趟次，刻正執行施工階段鯨豚目視調查
- 施工前總計目擊率約**31%**，目擊種類多為**瓶鼻海豚**，**無目擊海洋爬蟲類**
- 施工階段目前目擊率為**0%**，**無目擊海洋爬蟲類**

註：每一點表示一群次
○為瓶鼻海豚；□為未知鯨豚；⊗為瓶鼻海豚/偽虎鯨混群

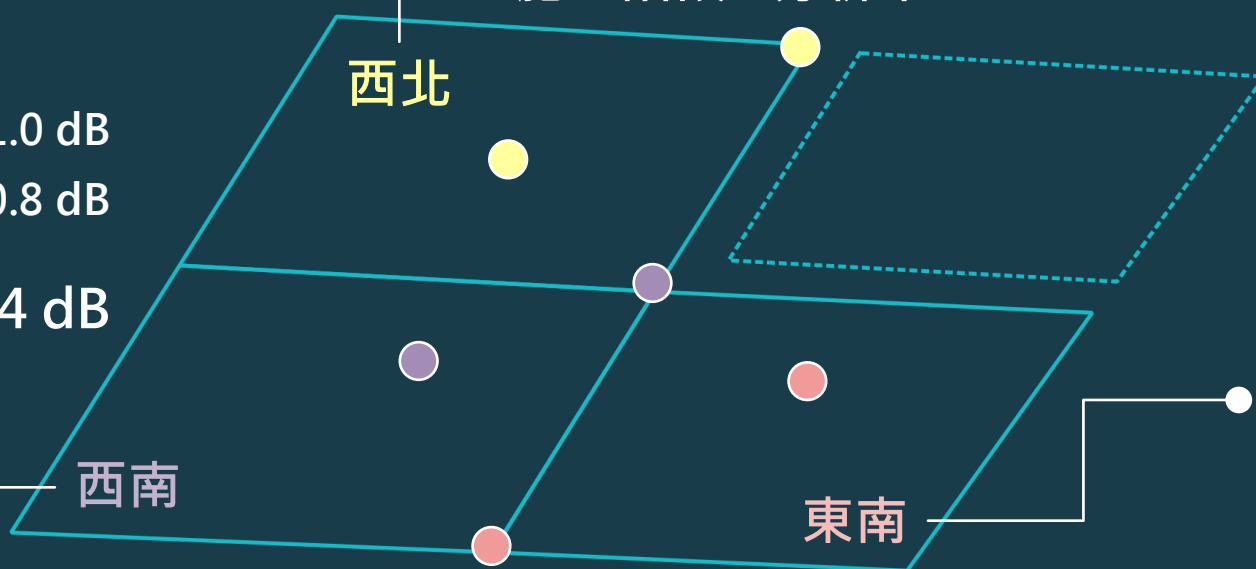
西北

施工前 113.1~124.8 dB
 施工階段 116.7~140.8 dB
 營運階段 115.4~125.3 dB
