# 大彰化西南離岸風力發電計畫

## 第九次環境保護監督小組會議紀錄

### 大彰化西南第一階段

# 大彰化東南及西南一階 離岸風力發電計畫 環境保護監督小組聯席會議 監督小組委員會聯席會議簡報

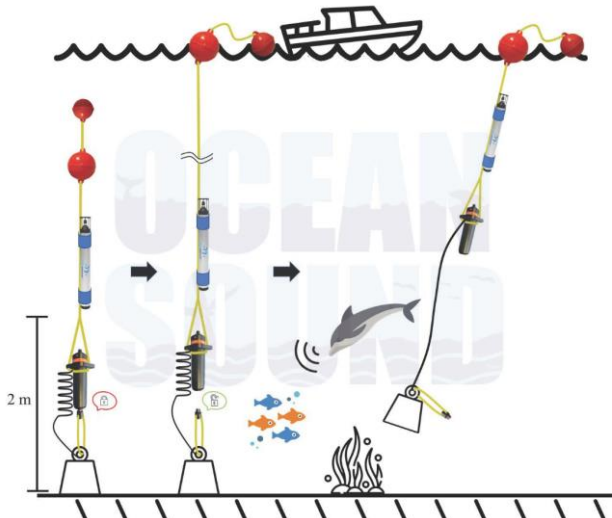
敬謝委員指教。水下噪音儀器放置位置皆離開海床2公尺以上, 不會直接將水下噪音儀器放置於海床上, 直接置於海床上恐有遭受掩埋之疑慮, 進而導致收音品質受影響。

委員意見	答覆說明
<p>碰撞，請問 P4，指設備放置在 2 公尺以上水深，為何還是會受這些影響？是否深度可能低於 2 公尺以上？或其他因素造成？</p>	<p>早期量測方式是使用大型龜背架，將儀器至於龜背架內側以降低拖網漁船破壞儀器之風險，但該設置儀器約在水下0.7~1公尺左右，固有受海床漂砂覆蓋導致無法回收的風險。風場開發至今，因風場內有管制作業，已無拖網漁船破壞之風險，故皆以重錘底碇方式執行噪音量測，該配置水下麥克風皆在水下2公尺以上，詳如圖5.16-1，受海床漂砂覆蓋影響之情形已明顯降低。然而受劇烈天氣影響(如颱風)，仍有可能受海流砂石之影響；而海底廢棄物(如棄置魚網)隨海流變化移動，也有可能發生碰撞或纏繞儀器之情形，上述影響皆為偶發事件，也較難以避免，為水下噪音量測之風險。</p>

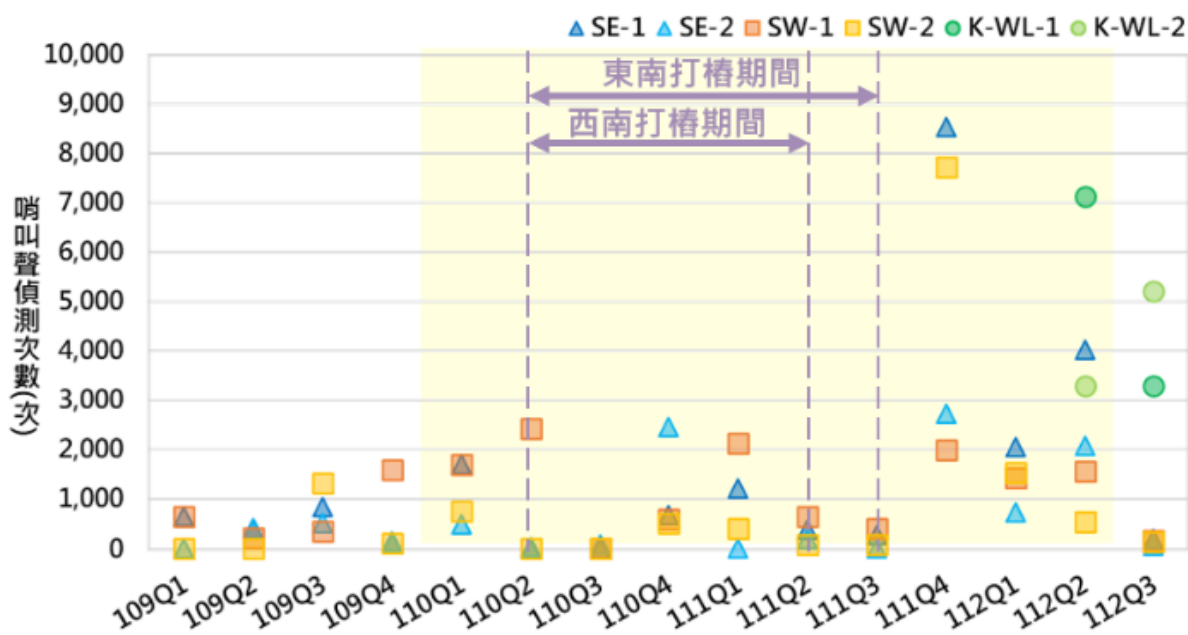
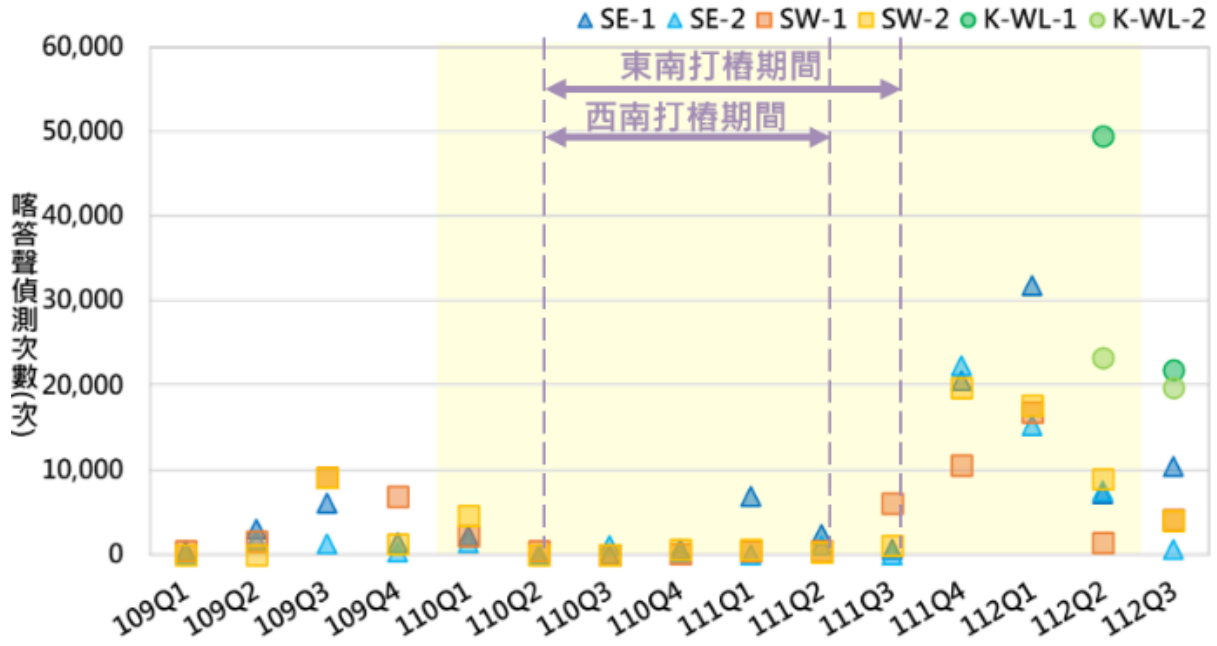
圖4.6-3 大彰化風場水下聲學執行成果

註：SW為西南、SE為東南、KWL為西北儀器編號。

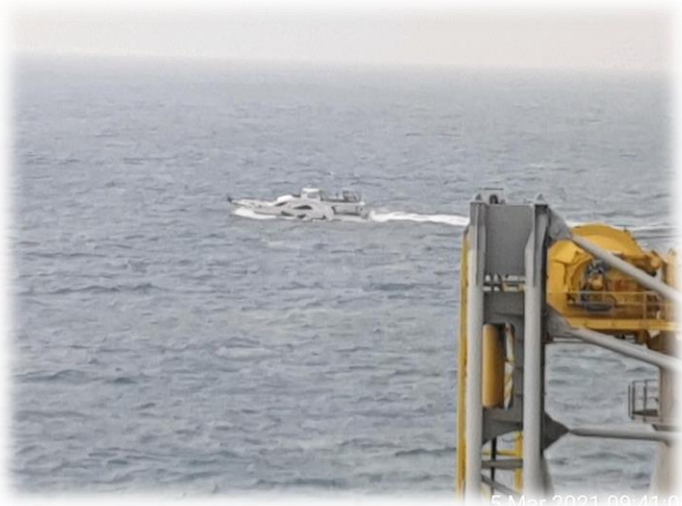
拋石期間水質SS監測

- 於保護工施作期間完成1變電站及3座風力機組**海域水質懸浮固體監測**。
- 本計畫潮間帶**施工期間**，皆有使用**污染防濁幕**，避免影響潮間帶生態
- 本計畫潮間帶非地下工法之電纜鋪設工程，將避開候鳥過境期11月至隔年3月
  - 上岸段海纜鋪設施工方式採HDD(水平導向式潛鑽)地下工法，降低對潮間帶生態之影響。
  - 非HDD工法段，已避開候鳥過境期進行施工。

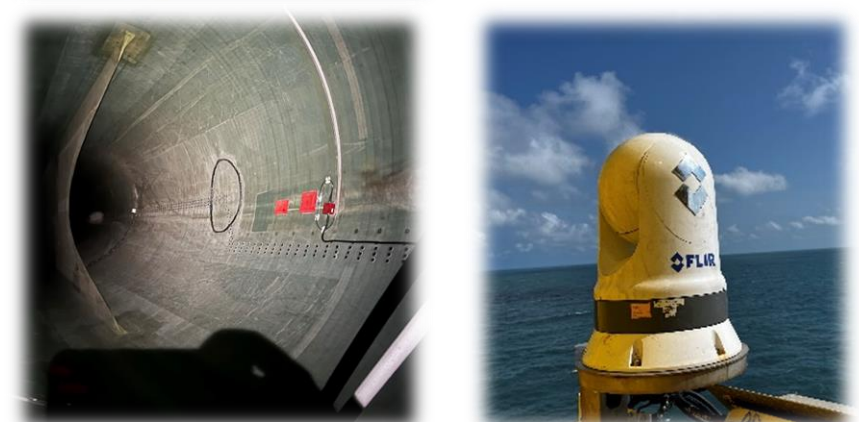
撞擊偵測系統及熱影像儀安裝情況

- 錄影設備、高效能雷達、熱影像設備、撞擊偵測系統、已於2021~2022年完成設備安裝及SAT測試
- 設備安裝後，因現場操作異常狀況發生，目前尚無法順利全數完成海上SAT之最終測試及正常運作
- 目前正盡力檢討設備鏽蝕與故障原因，並採取相關因應措施

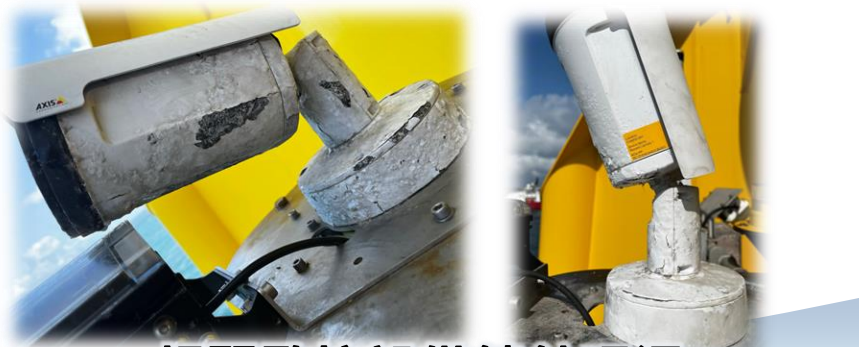
相關監控設備鏽蝕現況

- Offshore SAT 離岸現址安裝驗證
- 現場操作異常狀況 (遠端操作、電力供應、資料存取、惡劣天候影響、軟硬體設施損壞等)
- 異常狀況修復排除中

委員意見	答覆說明
<p>劃，建議注意防蝕、防鹽霧造成的短路及故障事故發生，或加強提高清潔保養這些設備的頻率次數。</p>	<p>裝設之攝影機鏡頭鏽蝕情形，大彰化西北計畫鳥類碰撞監測系統使用之攝影機將增設不鏽鋼材質外盒，以達抗蝕功能，並降低設備短路或故障事件之風險。</p>
<p>17. 不同意把四個風場的監督會議，再濃縮成一個會議，且監督會議是半年一次，不是每季一次，監督會議頻率已經相當不足。</p>	<p>感謝委員意見，目前執行中之專案有大彰化東南、西南及西北風場，共三個風場，然而各風場開發進度不一，大彰化東南風場及西南一階風場現已進入營運階段；大彰化西南二階風場及西北風場目前則為陸域施工階段，其所對應之環境影響因子與減輕對策也有所差異。因此本公司為有效與監督小組委員說明監測計畫調查結果與環境保護對策辦理情形，已依照風場開發進度不同，分為東南及西南一階計畫場次與西南二階及西北計畫場次，使環境監督小組會議能夠妥善運用時間，以便委員有更多時間針對本公司調查結果與辦理情形進行討論。未來本公司亦會進行內部討論會議辦理方式，後續若有辦理方式變動，將由會議召集人或副召集人提案並調查委員意願經確認後予以辦理。</p>
<p>18. 後續的拋石的選擇包括類型、孔隙都建議可以更多樣性的選擇，例如多空隙、表面粗糙度、多樣形態，增加海域生物可以躲藏或使用的棲所。</p>	<p>感謝委員意見，鑒於大彰化東南及西南一階計畫前水下基礎防淘刷拋石保護工程已發現聚魚跡象，未來大彰化西南二階及西北計畫將沿用先前拋石規格及種類，增加原海域生物可躲藏或使用之棲所。</p>
<p>19. 鳥類遷徙或飛行路線圖，應該在後續海上施工期間，建議最慢應該要在運轉期間，就要描繪出來，才能趨吉避凶漸少對鳥類的族群衝擊。</p>	<p>敬謝委員指教，本計畫於施工前監測報告中持續更新鳥類繫放的飛行路徑圖，從而瞭解鳥類遷徙路徑，以利後續相應影響減輕對策，以減少對鳥類族群的衝擊。</p>
<p><b>十、 中華鯨豚協會專員 郭委員祥廈</b></p>	
<p>1. 施工期間的所產生的噪音源，不該僅考慮到打樁，基本建設、船隻來往等皆會產生一定的聲音，若同時發生必對鯨豚有影響。可否請工程團隊的噪音源稍微參</p>	<p>感謝委員意見，根據大彰化東南及西南一階計畫施工前、中、後水下聲學分析顯示，水下噪音最大值發生於打樁期間，顯示打樁相對其他工序造成影響較大，而目前大彰化東南及西南風場已打樁完成，後續大彰化西南二階及西北計畫之風機基礎將採用負壓沉箱工</p>

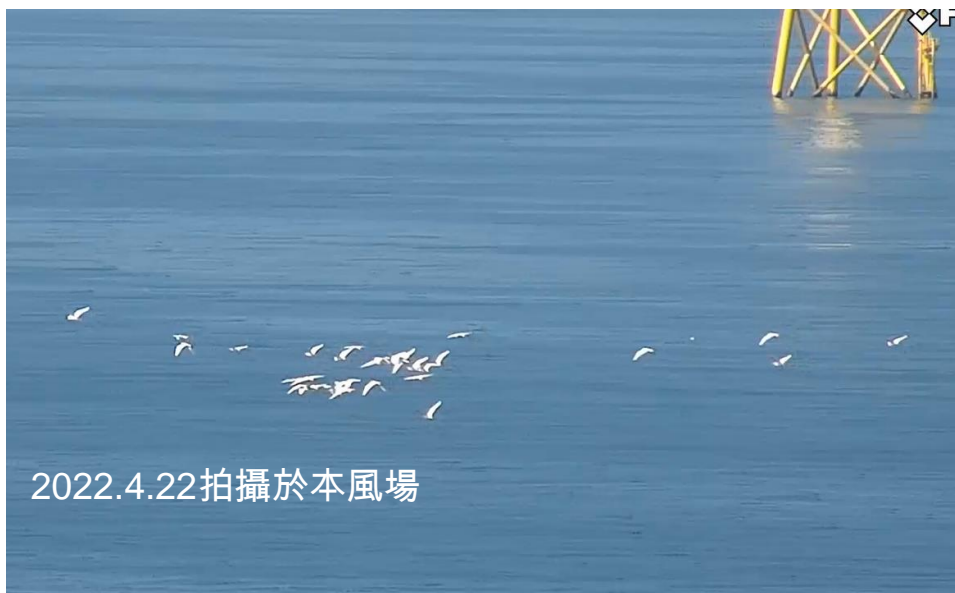
SAT期間錄影設備監測資料

- 本風場屬施工暨營運階段，僅部分風機取得電業執照，故整個風場之供電狀況尚未完全穩定
- 因監測系統遠端存取系統之技術複雜性及嚴峻氣候海象等不可抗力因素，進而影響鳥類監測系統之穩定性，導致目前收集資料仍相當有限，僅有部分監測影像畫面。

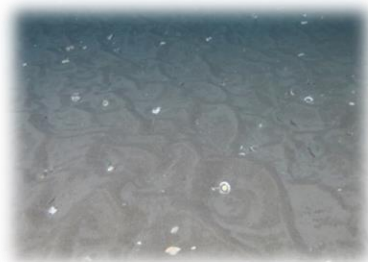
106~107年海床現況  
調查結果(泥沙棲地)

- 打樁前及打樁完成後各執行1次。
- 於110年3月執行打樁前4座風機水下攝影。
- 西南風場已於111年7月8日執行2座風機打樁後水下攝影；東南風場已於111年10月3日執行2座風機打樁後水下攝影。
- 使用水下無人載具拍攝結果，皆為西部海域常見之泥砂棲地型態，
- 打樁前：調查未記錄物種
- 打樁後：  
東南風場調查物種1目1科1種，及無法辨識之幼魚1種  
西南風場調查物種發現2目6科6種，風機基座上記錄巨藤壺附生

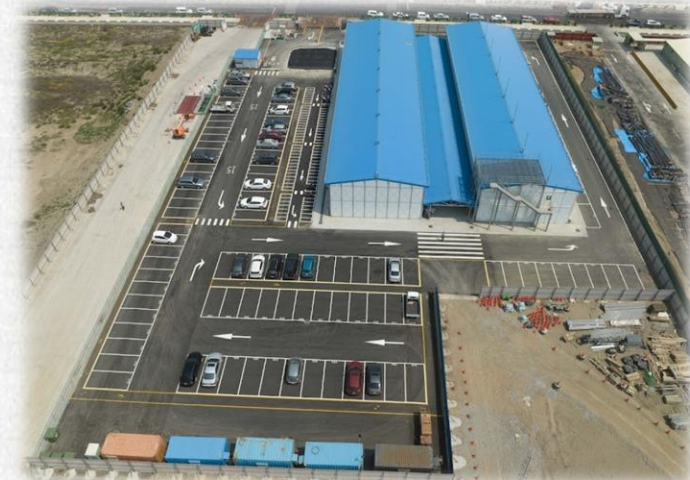
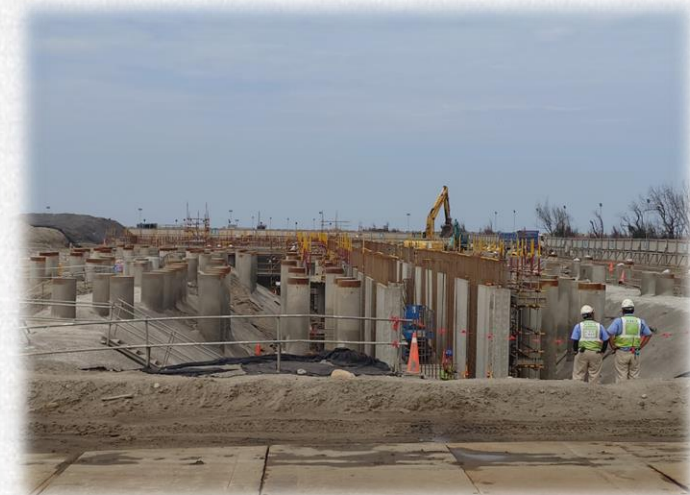
## 計畫施工現況-西南第二階段及西北陸域工程

- 陸域工程已於**111年10月13日**正式開工，目前已進行變電站主體工程、土方開挖工程及陸域纜線工程等
- 海域工程預計**114年**開始施工

於10月13日正式開工

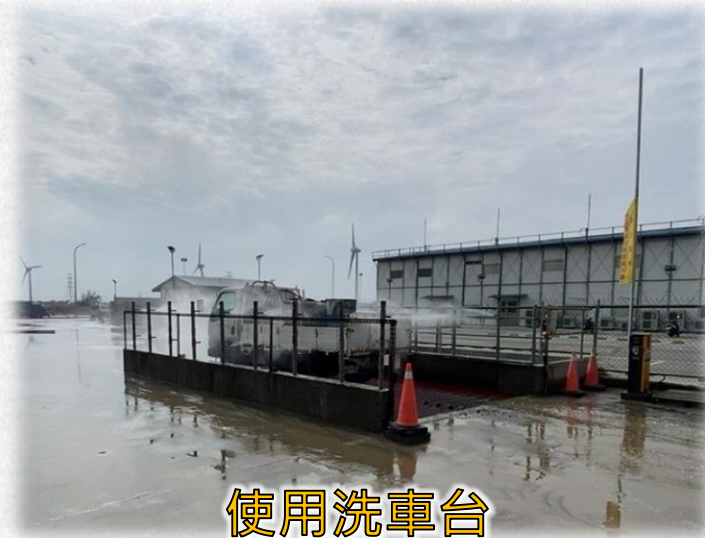
使用洗車台

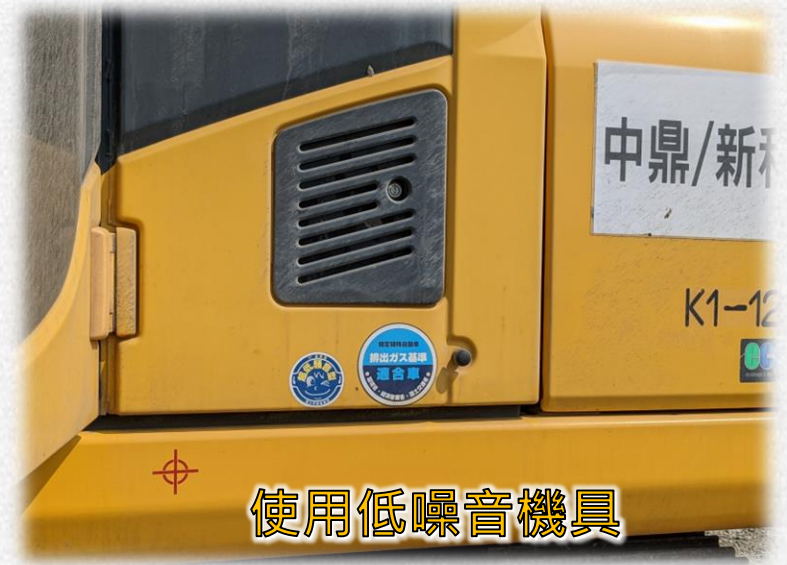
使用低噪音機具

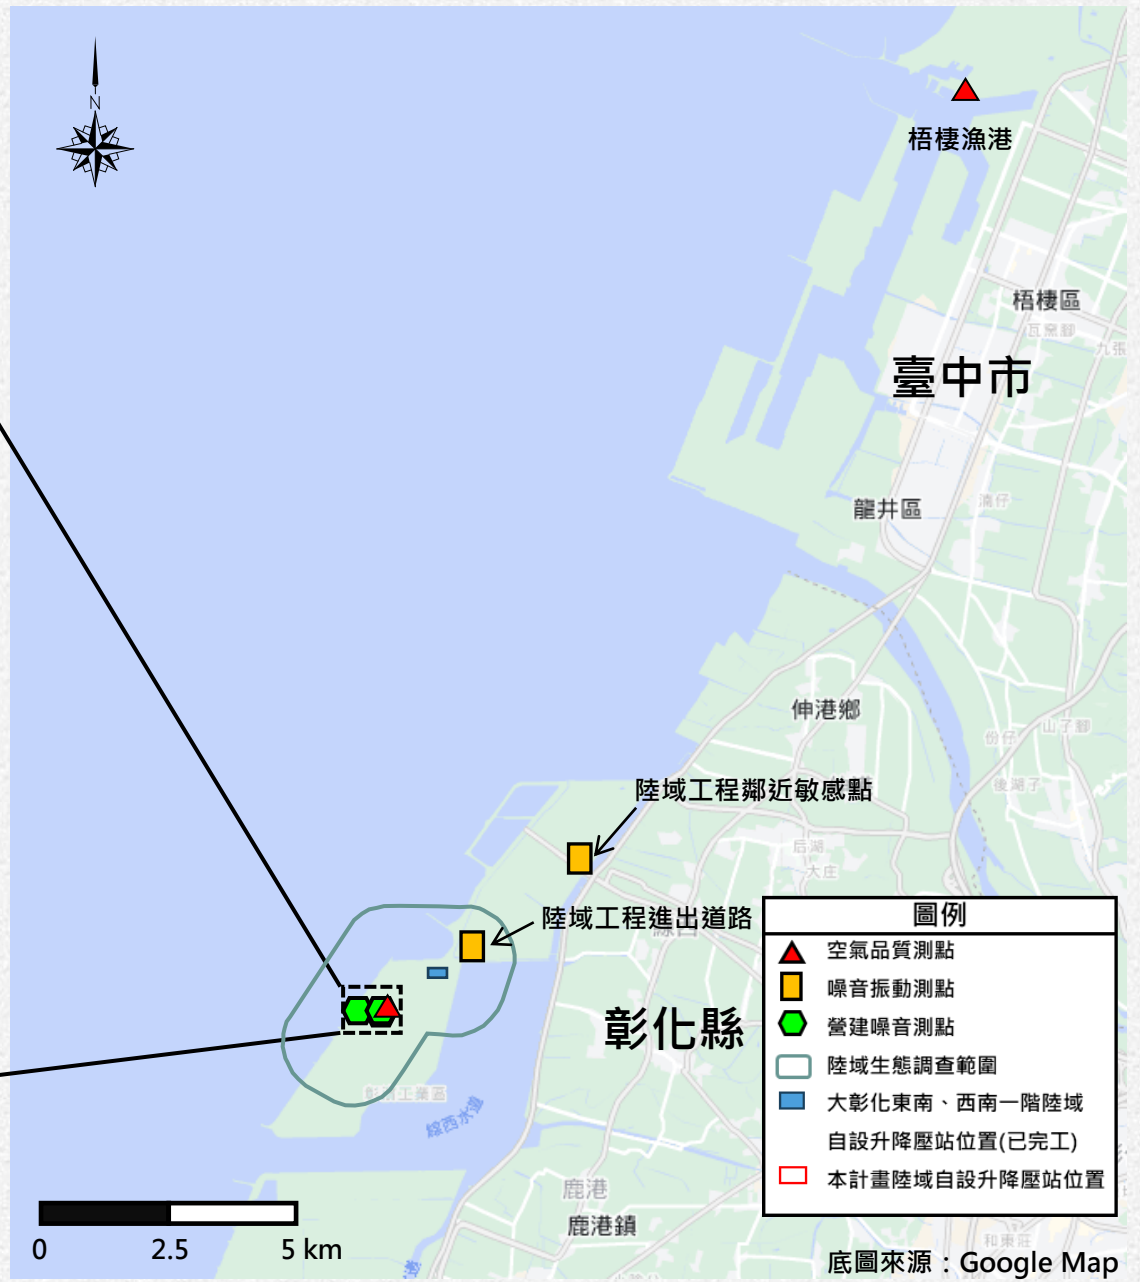
## 大彰化西南二階及西北： 陸域施工期間環境監測點位

圖例	
▲	空氣品質測點
■	噪音振動測點
●	營建噪音測點
□	陸域生態調查範圍
■	大彰化東南、西南一階陸域
■	自設升降壓站位置(已完工)
□	本計畫陸域自設升降壓站位置
