大彰化西北離岸風力發電計畫

第二次環境保護監督小組會議紀錄

大彰化西南二階及西北 離岸風力發電計畫 環境保護監督小組聯席會議

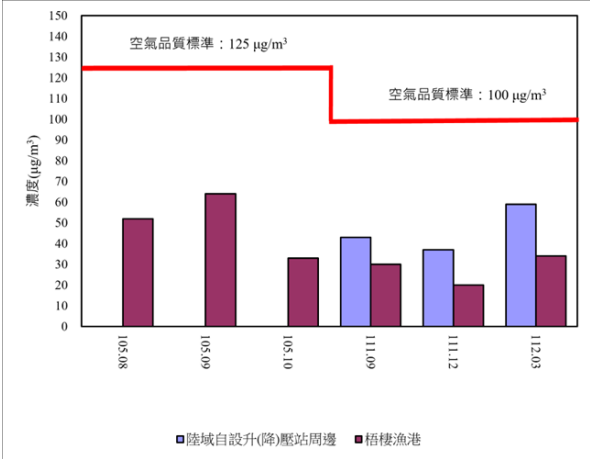
<p>圖9.5-1 歷次PM₁₀ 24小時值變化圖</p>

<p>測，監測項目包含水溫、氫離子濃度、生化需養量、鹽度、溶氧量、氨氮、營養鹽、懸浮固體物及葉綠素甲、大腸桿菌群，以了解施工對周遭水質的影響。</p>
<p>5. 簡報 P.20，請問 PM₁₀ 的 24 小時標準值在前半段與後半段標準是不一？125 變 100 微克是否正確(若是修法，要把日期放進來)；TSP 24 小時監測前半段有標準，後半段沒標準的原因？</p>	<p>感謝委員意見，根據中華民國109年9月18日行政院環境保護署環署空字第1091159220號，PM₁₀之24小時標準值由原本的125$\mu\text{g}/\text{m}^3$修正為100$\mu\text{g}/\text{m}^3$，而TSP 24小時監測則去除了原本250$\mu\text{g}/\text{m}^3$之規定，如圖9.5-1~2所示。</p>

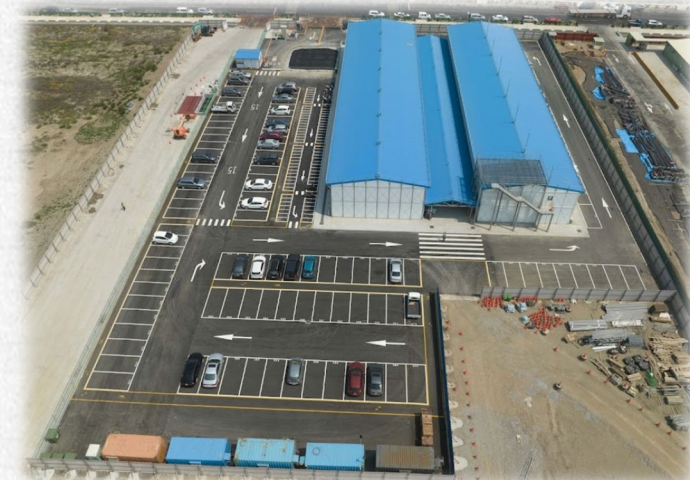
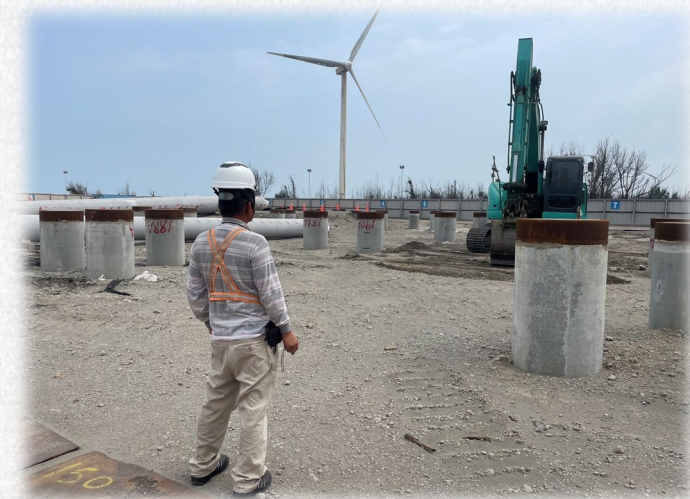
▲ 陸域自設(升)降壓站工區現況

- 陸域工程已於**111年10月13日正式開工**，目前已進行前置工程、變電站主體工程、土方開挖工程等
- 海域工程預計**114年**開始施工

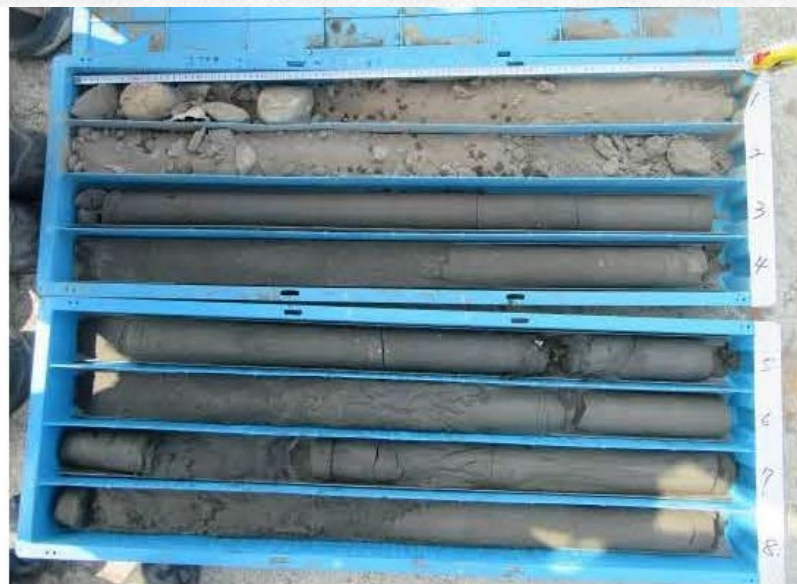
考古鑽探紀錄表(BH-5)

- 陸域施工前針對西南第二階段及西北風場陸域自設升(降)壓站位置進行3處地質鑽探及岩芯採樣
- 於111年10月7日委請月湖文化實業有限公司進行岩芯考古判釋
- 3處岩芯中並未發現任何考古遺物

岩心深度	地層描述
0-4.90m	回填層
4.90-15.00m	灰色細砂夾薄層黏土
15.00-17.60m	灰色細砂夾薄層黏土
17.60-19.30m	灰色黏土夾灰色細砂
19.30-29.30m	灰色細砂
29.30-30.00m	灰色粉土質細砂夾黏土

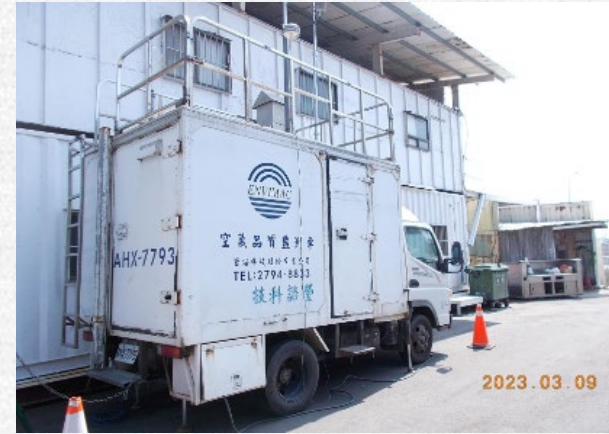
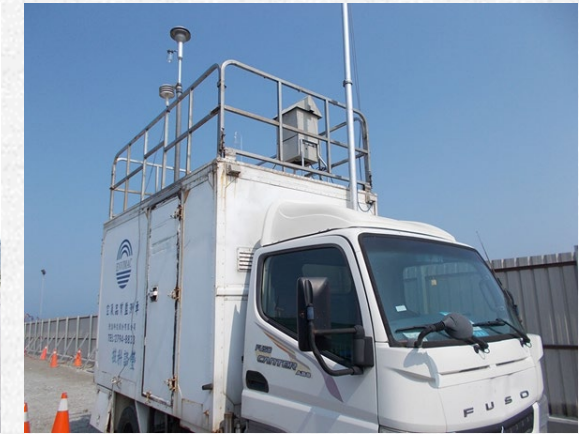
- 監測頻率：每季一次(施工前僅需執行1次)
- 監測時間：
 1. 陸域施工前：於111年09月執行1次監測
 2. 陸域施工期間：於111年12月~112年6月執行監測，目前完成3季次調查，並持續進行中
- 監測結果：均符合空氣品質標準值

※註：依據行政院環保署109年9月18日修正發布之空氣品質標準

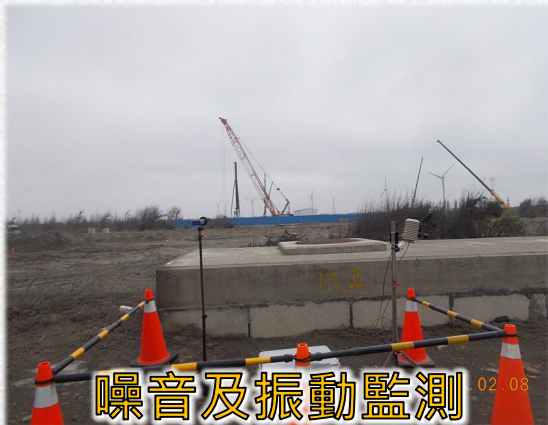
歷次噪音L_d測值變化圖

- 陸域施工期間噪音振動為每季監測一次，營建噪音為每月監測一次
- 於111年10月~112年6月執行監測，目前完成3季次調查，並且持續進行中
- 噪音及振動監測結果均符合標準
- 111年10月營建低頻噪音因開工初期尚未有室內空間可執行，故該次調查暫於戶外(非標準作業)執行監測作業，推測受到周邊陸域風力設施或鄰近工區施工機具等影響，而有些微超過管制標準之現象

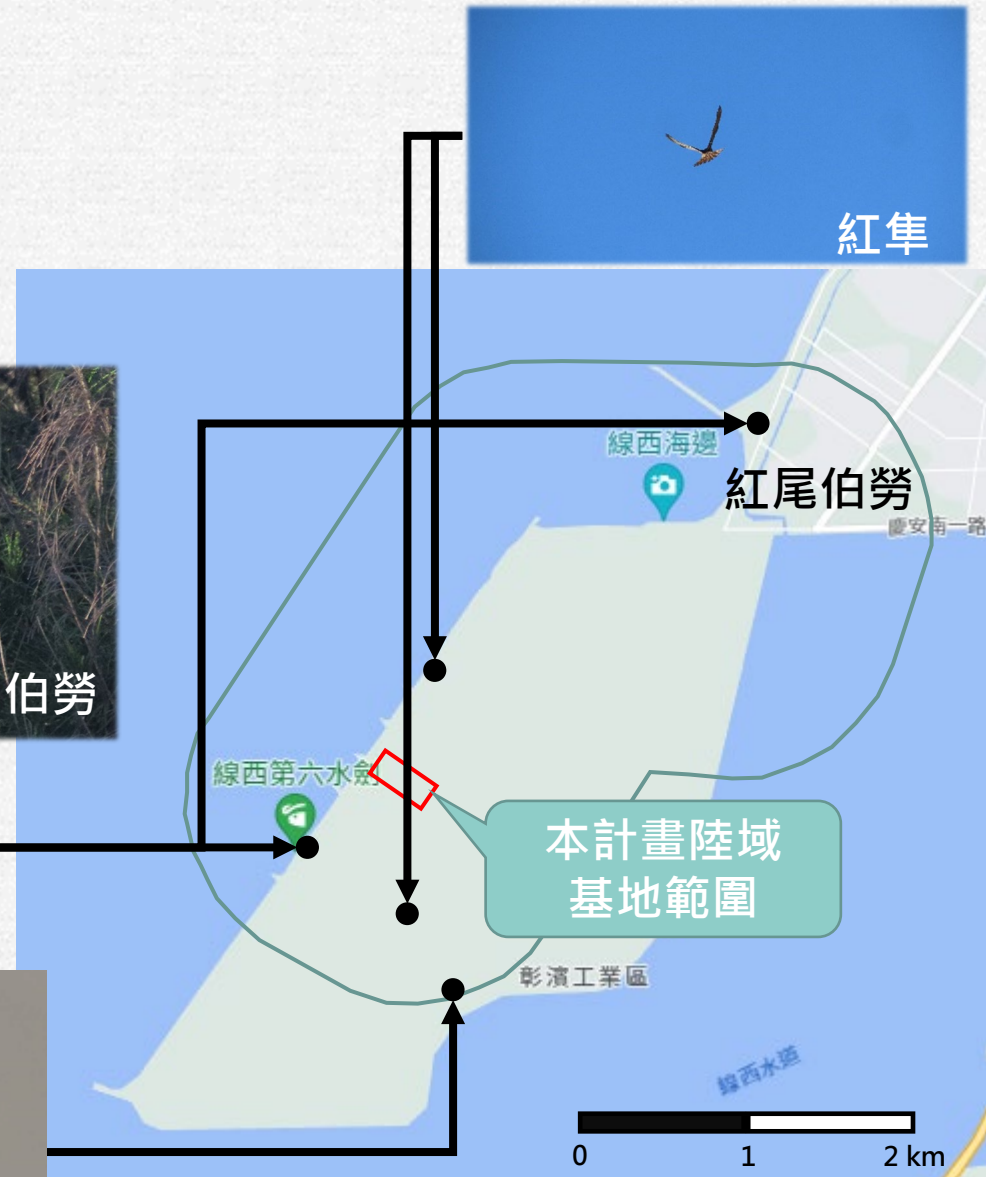
保育類鳥類分布位置

- 陸域施工期間已於111年11月~112年6月執行3季，其中春季調查結果尚在分析中，預計於7月完成分析
- 於陸域基地範圍周邊調查到紅隼、黑翅鳶及紅尾伯勞等保育鳥類

監測時間	監測結果(保育類動物)
111.11 秋季	只有鳥類有紀錄到保育類物種及特有(亞)種，當中記錄南亞夜鷹、褐頭鷓鴣及白頭翁等3種為臺灣特有亞種；紅隼(III)及紅尾伯勞(III)2種珍貴稀有保育類野生動物
112.01 冬季	只有鳥類有紀錄到保育類物種及特有(亞)種，當中記錄南亞夜鷹、褐頭鷓鴣及白頭翁等3種為臺灣特有亞種；紅隼(II)及黑翅鳶(II)2種珍貴稀有保育類野生動物
