大彰化西北離岸風力發電計畫

第四次環境保護監督小組會議紀錄

大彰化西南二階及西北離岸風力發電計畫

環境保護監督小組聯席會議

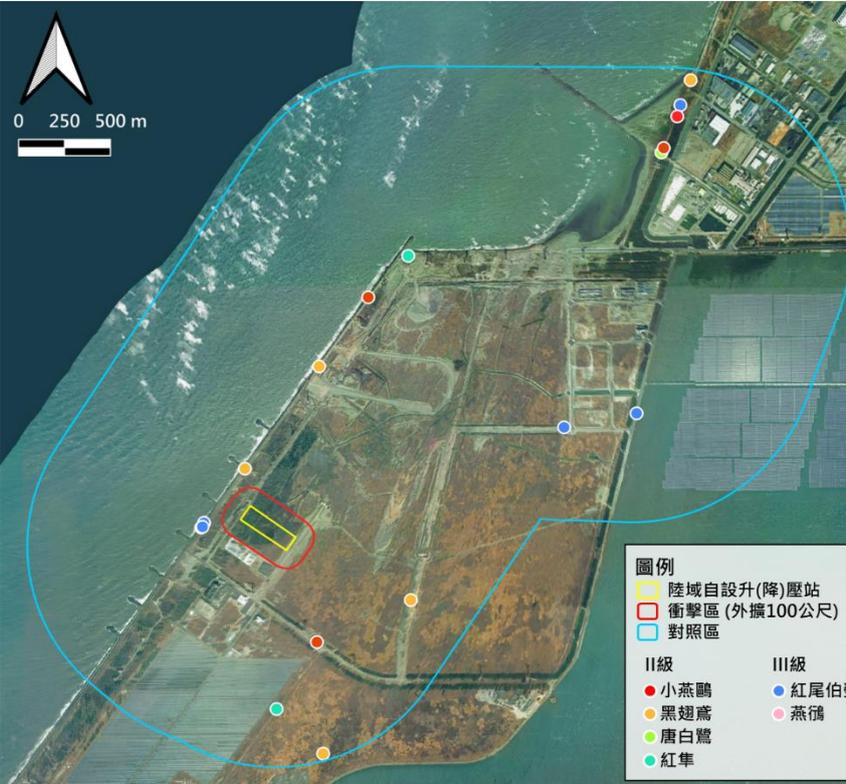
<p>圖1.6-1 陸域生態調查範圍、路線、點位及113年春季保育鳥類物種分布圖</p>
<p>7. 施工期間，持續加強</p>	<p>遵照辦理。為確保加強落實節能減碳措施，本計畫將依據環</p>

委員意見	答覆說明
<p>工規劃，及加強近岸環境敏感區監測與環境保護措施。</p>	<p>且於潮間帶若採非地下工法進行電纜鋪設工程，將避開候鳥過境期11月至隔年3月。未來也於各式海域工程施工時也將恪守核定之環境保護對策及環境監測計畫並確實執行，以降低對環境影響。</p>
<p>5. 持續加強大彰化相關風場環境監測資料整合性分析與比較其合理性、正確性。</p>	<p>遵照辦理。本計畫將持續整合分析大彰化各風場之環境監測資料，並確認其合理性及正確性。</p>
<p>6. 陸域生態監測，請區分衝擊區與對照區分析說明。</p>	<p>感謝委員意見。本計畫後續將於原陸域生態調查範圍中以「陸域自設升(降)壓站及其外擴100公尺範圍」為原則增加設立衝擊範圍，而衝擊範圍以外區域為對照範圍，詳圖1.6-1所示。</p> <p>111年秋季~113年冬季調查記錄之保育類動物皆位於對照範圍，分別為小燕鷗、黑翅鳶、唐白鷺及紅隼等4種珍貴稀有保育類野生動物；紅尾伯勞及燕鴿等2種其他應予保育之野生動物。</p>

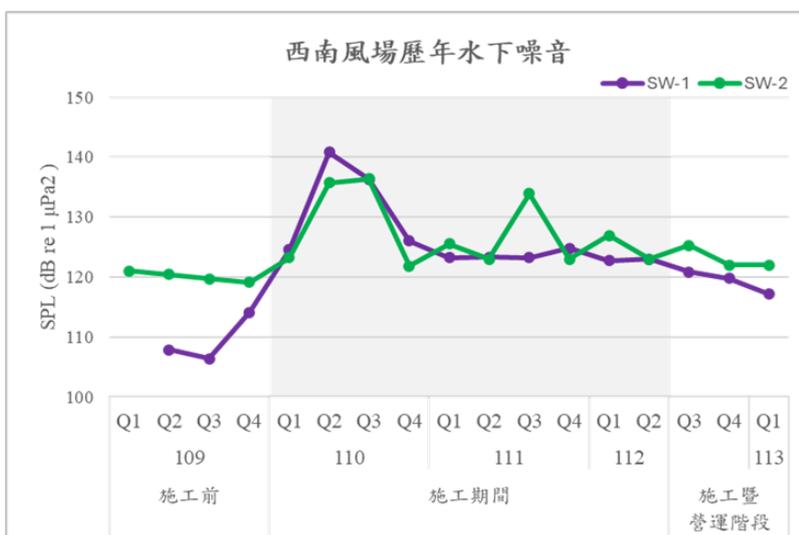
圖4.1-1 西南風場歷年水下噪音監測結果

遵照辦理。有關過去環境影響預測結果部分，大彰化西南二階及大彰化西北將依環評承諾選用管架式負壓沉箱基礎；而依據本計畫過去所核定之環差報告顯示，本計畫已針對選用該基礎所影響之環境因子(如水下噪音、海域水質、海域生態)委由專家進行預測。評估結果顯示，該基礎施工過程中非屬於衝擊式打樁行為，並不會產生水下噪音，且僅暫時性擾動海域水質，而施工後因結構物具備人工魚礁機能，有助提升海域生態效益。故整體而言，該水下基礎型式之選用對環境影響輕微，且相關評估結果係經委員會認可。以下針對西南風場施工前、中、後之監測結果進行統整，如圖4.1-1~4.1-6:

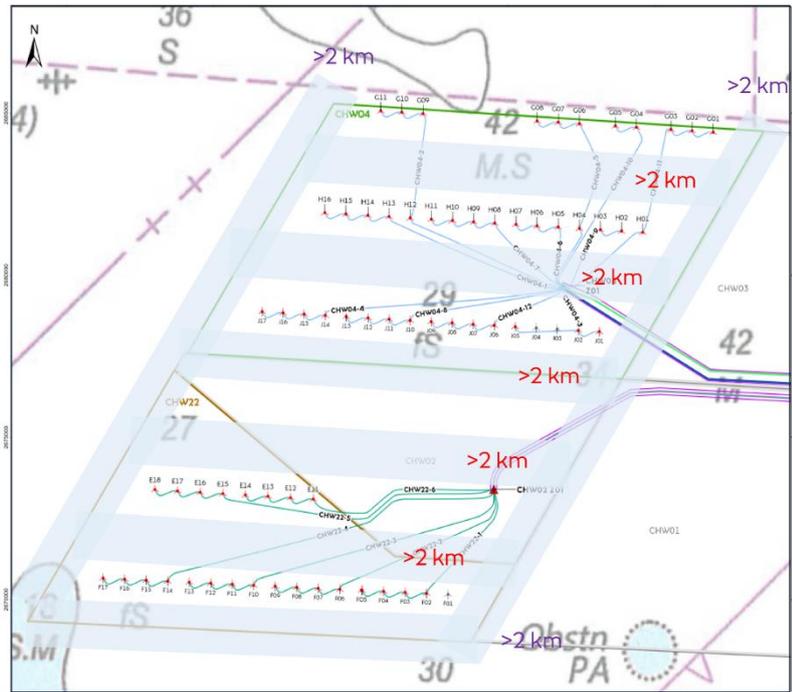
圖4.2-1 大彰化西北及西南二階風場風機及鳥類廊道規劃圖

<table><tr> <th data-bbox="552 864 643 925">項目</th> <th data-bbox="643 864 1015 925">環境保護對策</th> <th data-bbox="1015 864 1385 925">執行情形</th> </tr><tr> <td data-bbox="552 925 643 1839" rowspan="5">海上鳥類</td> <td data-bbox="643 925 1015 1048">各風機之間距均大於500公尺，風機間留設有足夠空間可供鳥類飛行通過</td> <td data-bbox="1015 925 1385 1048">本計畫已規劃各風機之間距均大於500公尺以上，詳圖4.2-1</td> </tr></table>

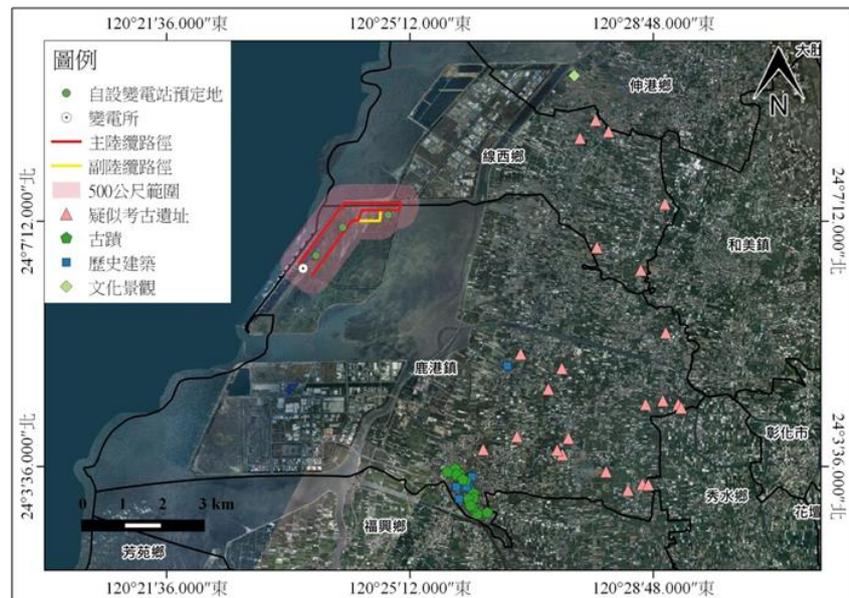
圖4.6-2 本計畫陸域設施周邊文化資產與疑似考古遺址相對位置圖

段，蒐集文獻資料，文化資產與考古遺址皆距離陸纜所在區域至少5公里遠(圖4.6-2)，應不受開發行為影響。

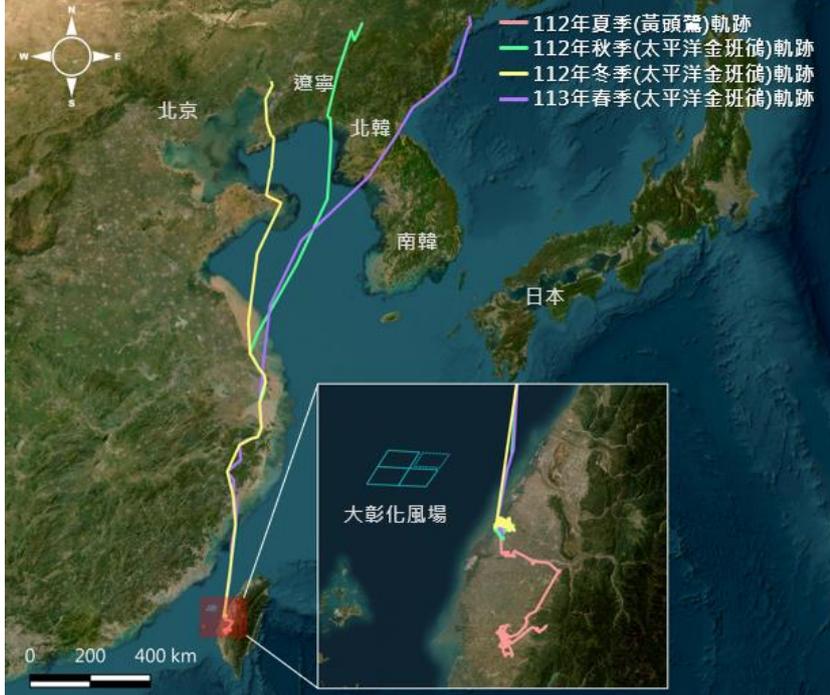
<p style="text-align: center;">圖4.9-1 本計畫風場鳥類繫放追蹤軌跡紀錄</p>

8. P.47，305公尺之依據為何？若為掃風範圍是否應設置5~10公尺之緩衝區？	<p>感謝委員意見，本計畫風機掃風範圍由葉片的上下部尖端高程定義，因此掃風範圍介於55~305公尺之空域，後續將設定5公尺之緩衝高度，將掃風範圍設定為50~310公尺之空域。</p>
9. P.50，鳥類繫放部分，鳥種建議選擇冬候鳥。簡報中呈現皆未穿過風場等字樣，太過武斷，建議文字選擇上更加保守。	<p>感謝委員意見，本計畫風場鳥類繫放主要追蹤對象為彰化地區的候鳥，目前已完成四季共4隻次的鳥類繫放，追蹤軌跡詳下圖4.9-1所示，種類包含黃頭鷺及太平洋金斑鴿，說明如下：</p> <p>(1) 黃頭鷺 (112年夏季)</p> <p>黃頭鷺族群在台灣過去的紀錄中包含夏候鳥、過境鳥、冬候鳥與留鳥，夏候鳥在臺灣的繁殖期為3~7月，一般在冬季飛往東南亞度冬，中國的黃頭鷺則會在冬季到臺灣度冬。</p> <p>本計畫於112年6月20日於彰化沿海的鷺鷥林巢區繫放黃頭鷺幼鳥（代號：042E），繫放初期在6月21日回傳一次訊號後就中斷，直到7月16日再度傳訊，顯示本個體已經離開巢區在濁水溪沿岸活動，接著一路往南，在7月20日抵達嘉義太保地區，並持續在當地活動，直到10月初前往嘉義竹崎地區活動，然而在11月23日後就不再傳訊，目前仍待訊號中。</p> <p>(2) 太平洋金斑鴿 (112年秋、112年冬季、113年春季)</p> <p>太平洋金斑鴿在臺灣屬於冬候鳥及過境鳥，一般在4~5月間離台，經由日中韓等地往北到西伯利亞繁殖。</p> <p>本計畫於112年10月17日、112年12月15日及113年3月13日分別繫放1隻太平洋金斑鴿，3隻太平洋金斑鴿恰巧為同一個遷移群，在113年5月11日同時間出海遷移，後續在離臺後，於中國上海一帶分道揚鑣，並前往不同的地區，目前尚在中國東北與俄羅斯追蹤中。</p> <p>依目前追蹤軌跡紀錄結果，所進行繫放的4隻次鳥類皆未穿越大彰化風場範圍，後續將持續追蹤衛星訊號以了解風場對候鳥之影響。</p>

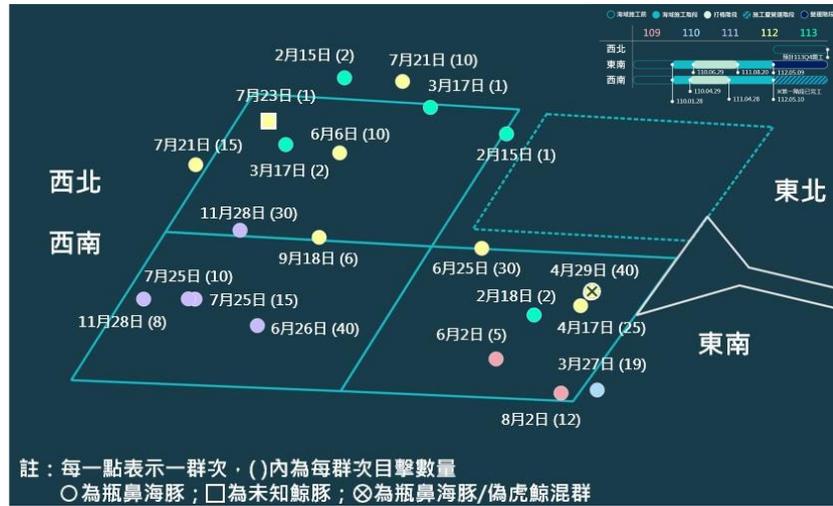
圖 6.2-1 大彰化風場鯨豚目視成果

未來進入營運階段後也將持續進行監測，並持續滾動式檢討。針對大彰化四風場之監測結果，彙整結果如圖 6.2-1~5：

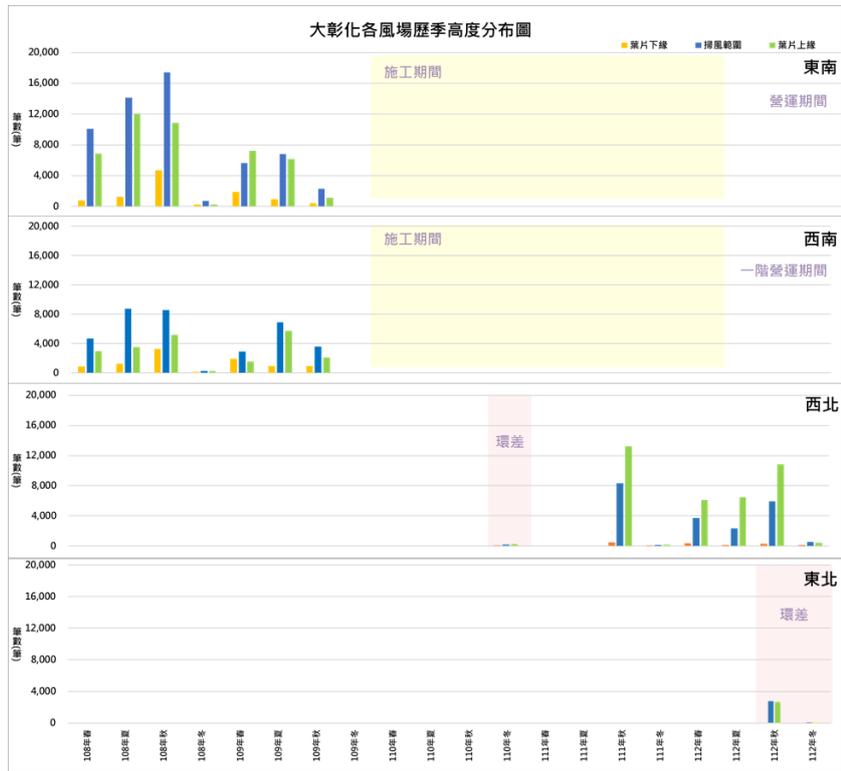
圖8.6-1大彰化風場各年度鳥類雷達高度彙整結果

<p>2. 鳥類雷達成果：綜觀大彰化風場之調查結果，飛行高度部分，東南及西南風場施工前(108~109 年)鳥類飛行高度多在掃風範圍內；西北風場環差(110 年冬季)及施工前(111 年秋季起)鳥類飛行高度多在葉片上緣範圍；東北風場環差(112 年秋、冬季)鳥類飛行高度多在掃風範圍內及葉片上緣範圍。方向部分，夏季鳥類飛行方向比較為多變，原因可能為繁殖季節鳥類經常往返於覓食地點。春、秋及冬季</p>	年份	東南風場	西南風場	西北風場	109 年	8 群	0 群	-	110 年	3 群	0 群	-	111 年	5 群	4 群	-	112 年	0 群	0 群	5 群	113 年 Q1	1 群	0 群	4 群
年份	東南風場	西南風場	西北風場																						
109 年	8 群	0 群	-																						
110 年	3 群	0 群	-																						
111 年	5 群	4 群	-																						
112 年	0 群	0 群	5 群																						
113 年 Q1	1 群	0 群	4 群

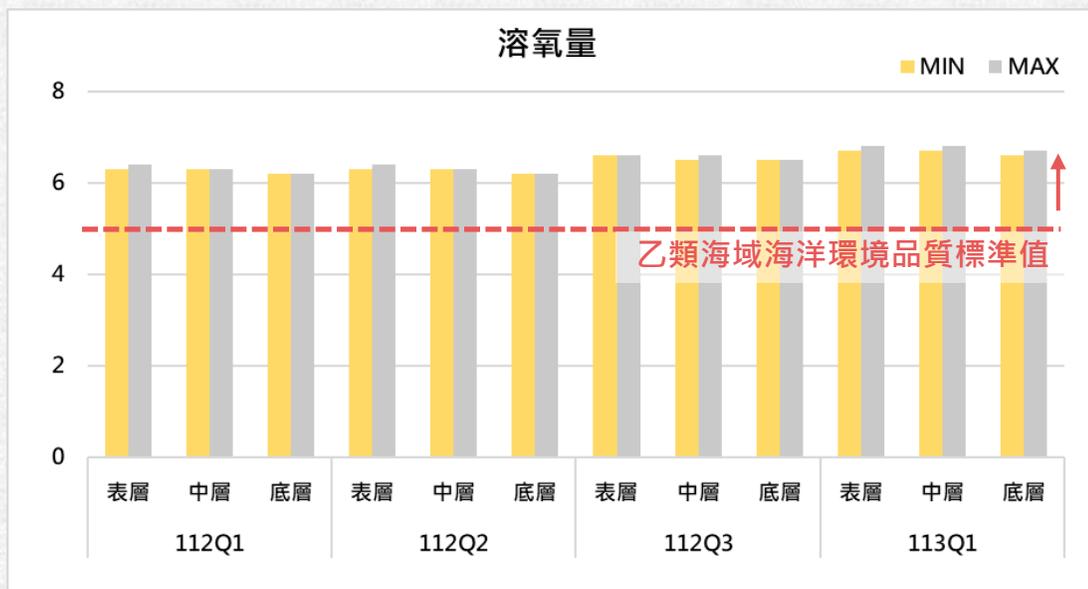
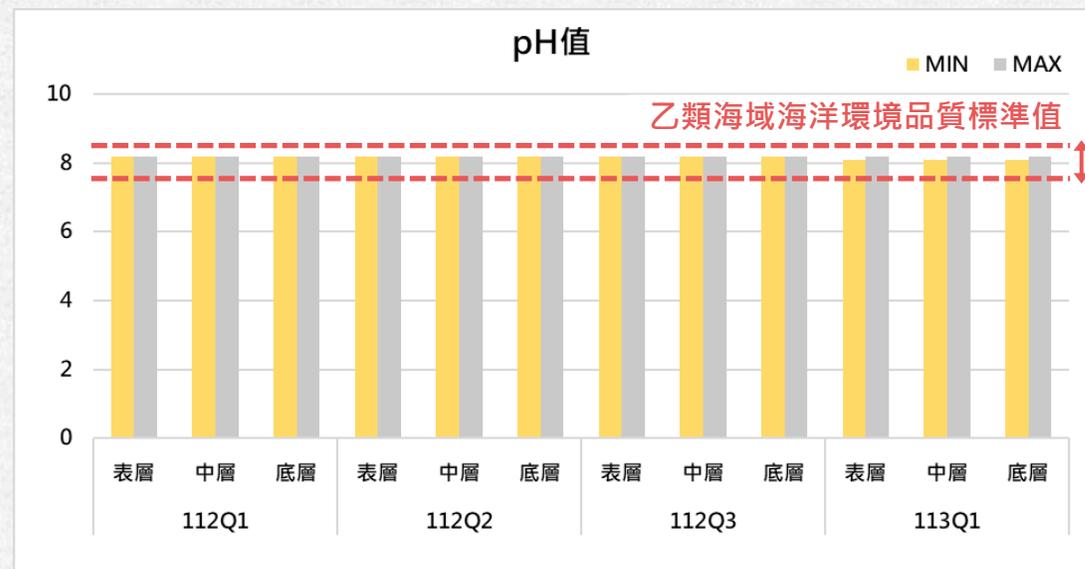
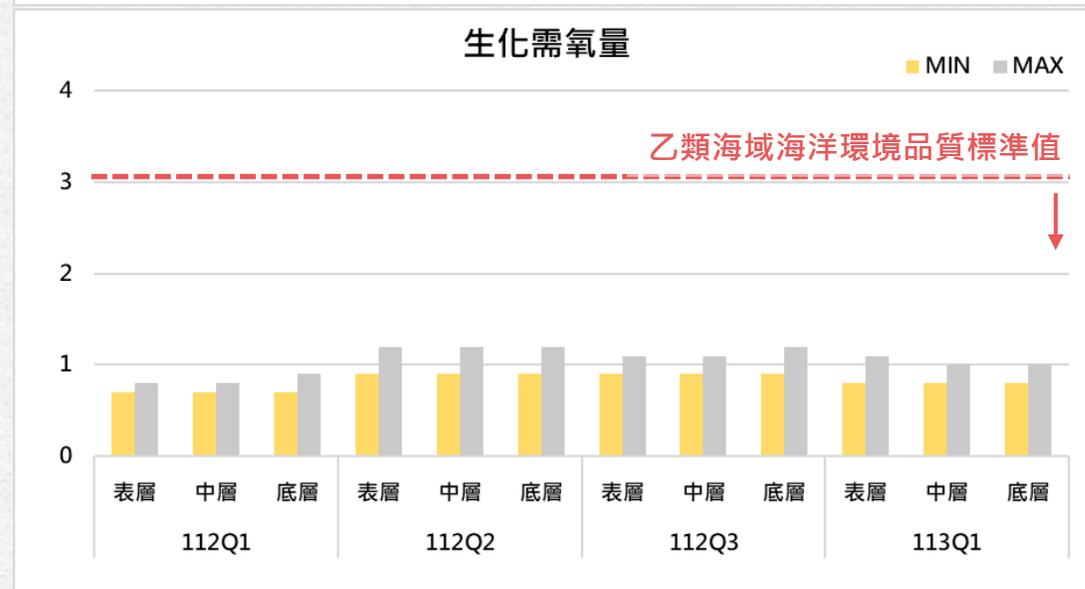
海域水質

- 分析西北風場自112年5月至113年3月執行4季之調查結果
- 各測站各測值均屬正常海域範圍內且符合乙類海域海洋環境品質標準值

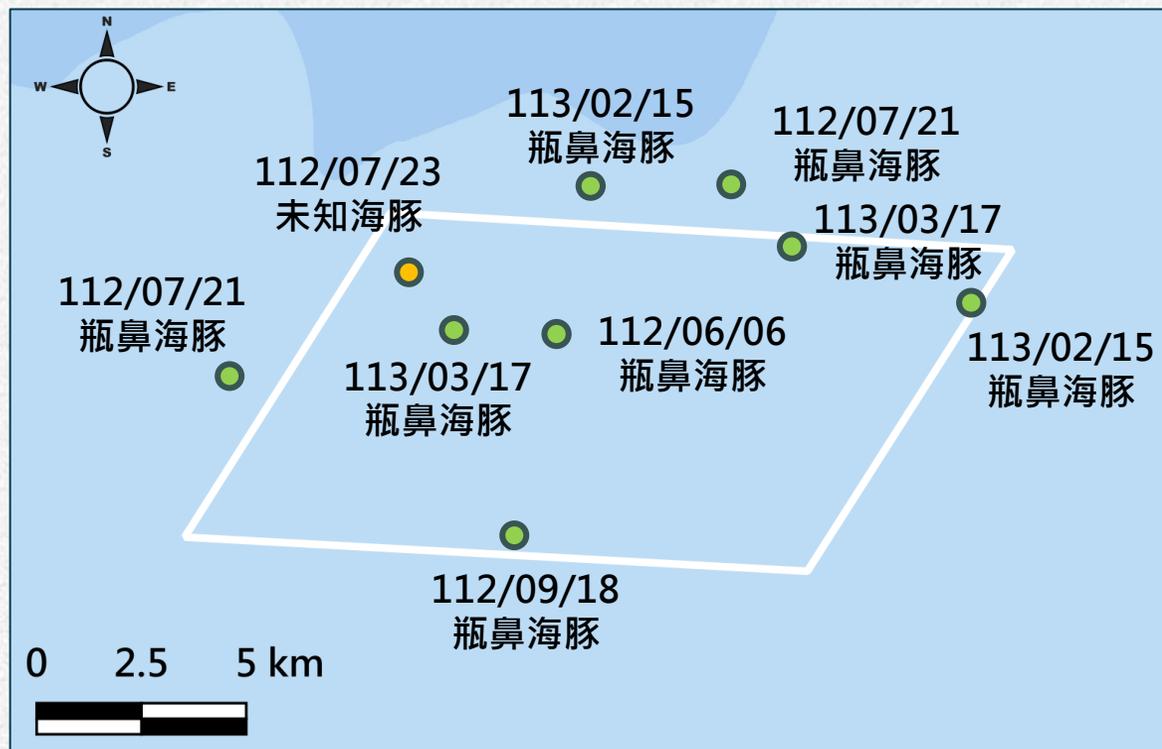
鯨豚目視(含海洋爬蟲類)

- 分析西北風場自112年5月至113年3月執行20次之調查結果，且後續將持續監測至海域施工，以滿足海域施工前一年執行20趟次之承諾
- 總趟次日擊率約**35%**，目擊種類多為**瓶鼻海豚**；皆無目擊海洋爬蟲類

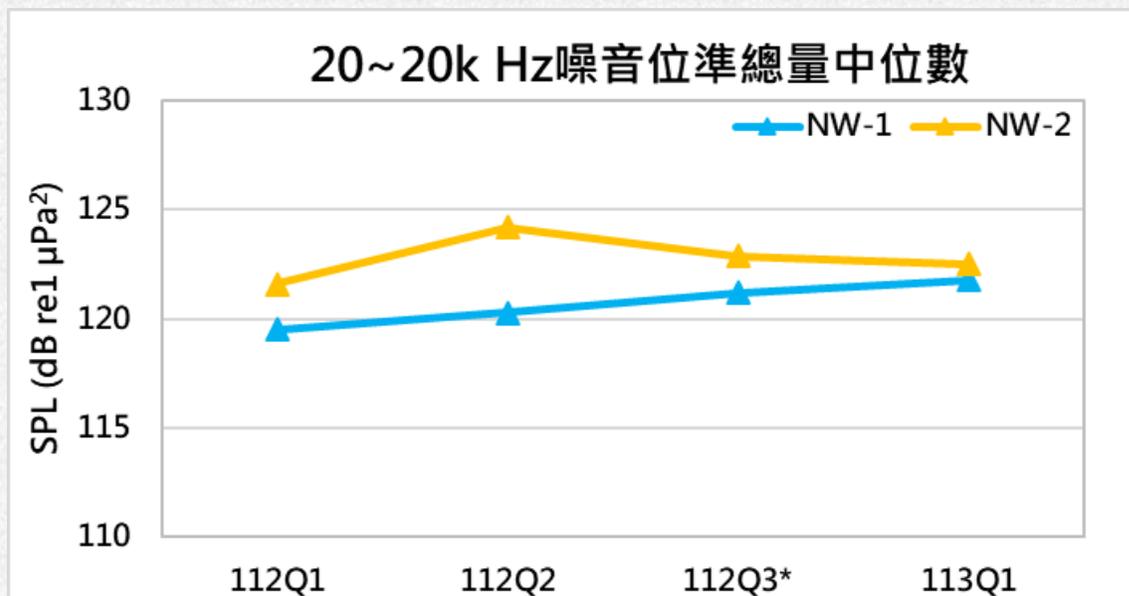
▼ 水下噪音監測成果

- 分析西北風場自112年5月至113年3月執行4季之調查結果
- 水下噪音：兩量測點變化趨勢一致，4次調查皆有觀察到頻繁船舶噪音及機械噪音，可能源自鄰近風場、調查船隻或漁業活動
- 鯨豚聲學：4次調查皆有發現鯨豚活動跡象

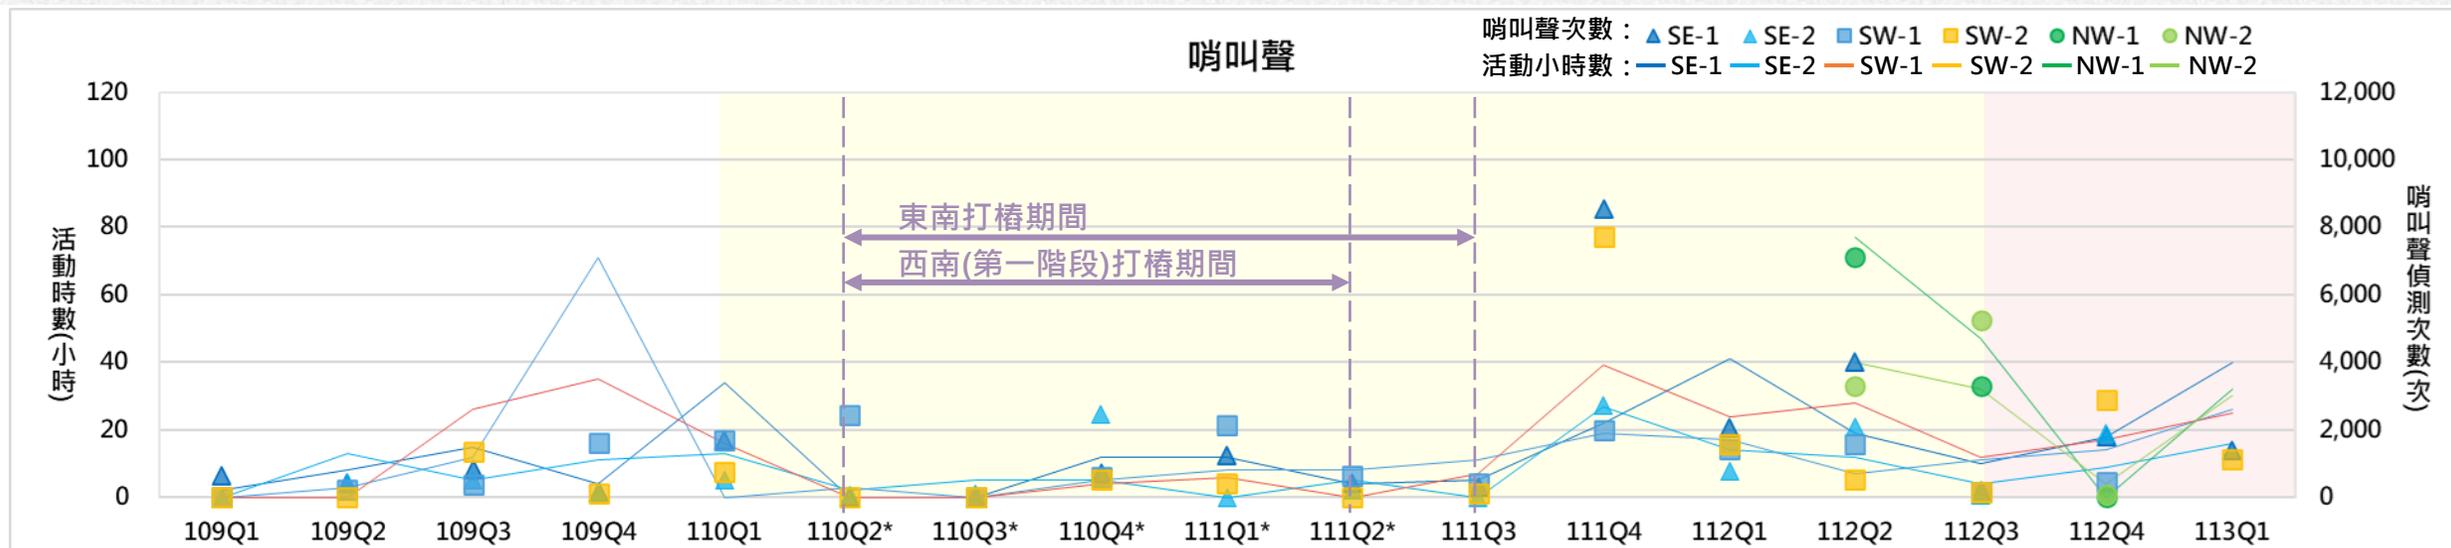
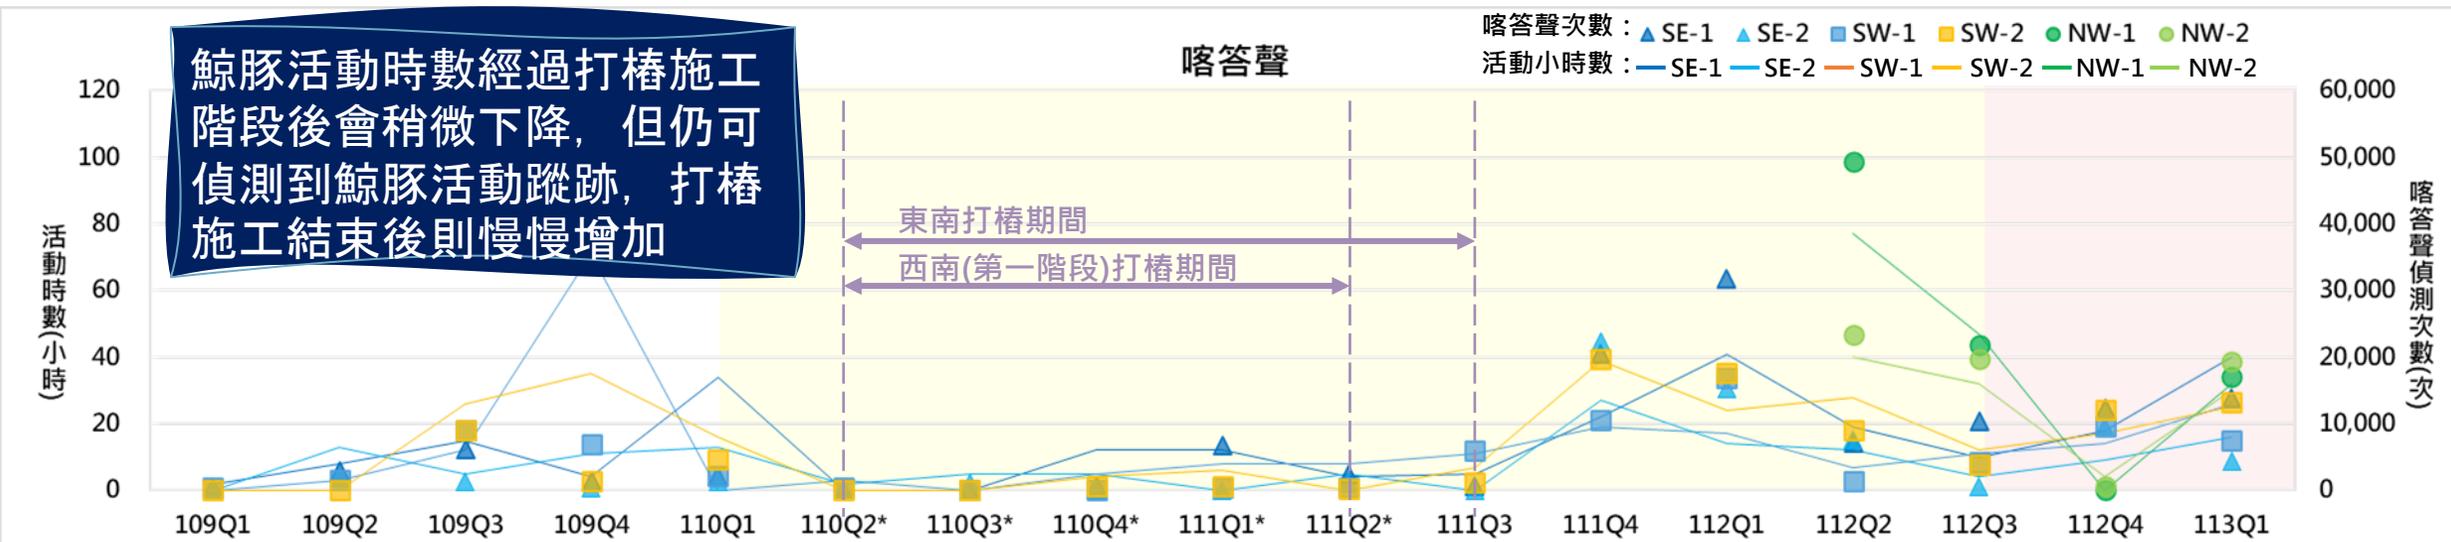
鯨豚聲學

鯨豚活動時數經過打樁施工階段後會稍微下降，但仍可偵測到鯨豚活動蹤跡，打樁施工結束後則慢慢增加

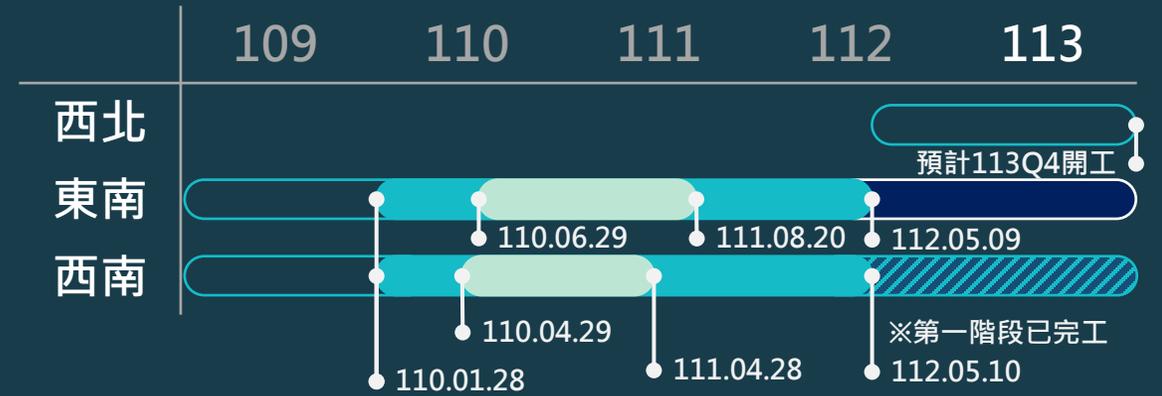
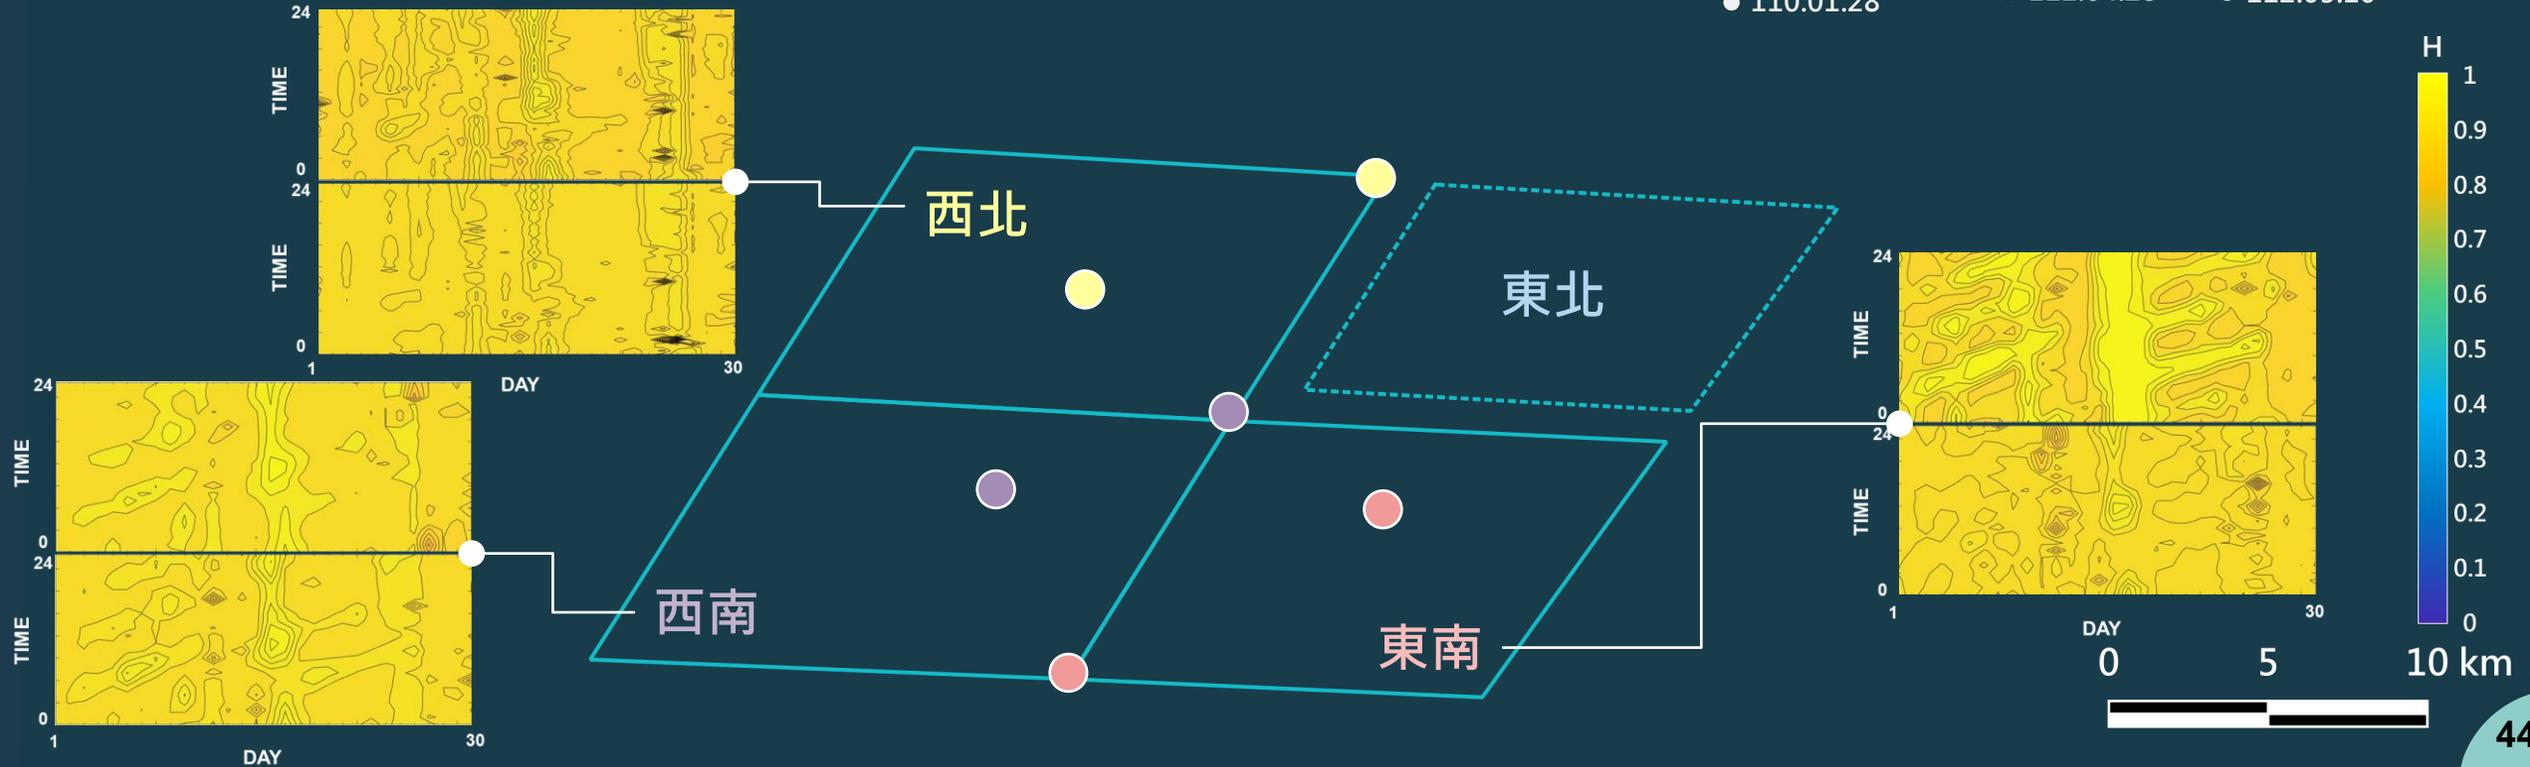
魚類鳴音

- 於113年第一季使用複雜性-排列熵的聲學指標(H指標)偵測魚類鳴音，其為**反指標**，數值越小表示魚類鳴音活動越高
- 皆無偵測到魚類鳴音活動

※H指標小於0.5代表有魚類鳴音活動
