大彰化西北離岸風力發電計畫

環境保護監督小組聯席會議

第五次環境保護監督小組會議紀錄

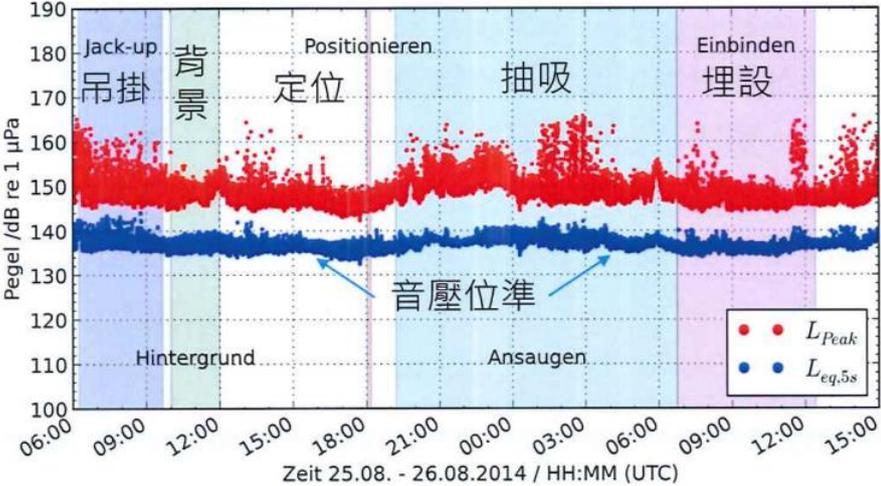
委員意見	答覆說明
一、簡委員連貴	
1. 環境監測皆有依環評監測規範要求辦理，大致符合要求，值得肯定。請說明環評決議與承諾事項辦理情形。	敬謝委員支持。
2. 本風場水下基礎採用負壓沉箱工法，請說明目前推動情形，並加強施工過程水下噪音與環境監測（加強抽水對海域水質）影響規劃，以作	敬謝委員指教，在水下噪音方面，本計畫所使用之負壓沉箱水下基礎，已由沃旭集團於德國北海建造Borkum Riffgrund風場時所採用，且證實水下施工前(吊掛)及水下施工期間(定位、抽吸及埋置)之水下噪音並無明顯變化，亦即與背景值無異。另在於海域水質方面，由於負責抽水作業之負壓系統係設置於沉箱最上方，且沉箱內之海水將透過負壓系統緩慢抽出後即流入海水中，因此對海床之擾動實際上並不顯著，因此負壓沉箱基礎施工期間，將不致影響海域水質或造成海床擾動。 整體而言，負壓沉箱水下基礎相較基樁基礎的採用，已對海域環境甚為友善，本計畫後續將會依照環評承諾，利用ROV可即時傳輸水下影像至工作船上之功能，對施工區域周邊之水下環境進行觀測，瞭解於負壓沉箱基礎

<p style="text-align: center;">安裝期間水下噪音變化情形</p>

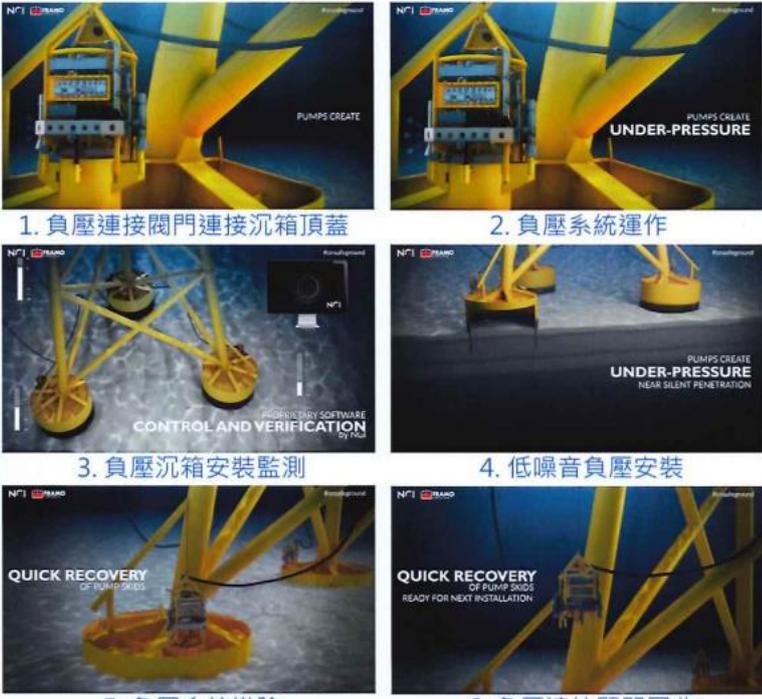
<p style="text-align: center;">安裝期間負壓系統運作(抽吸至埋設)情形</p>
<p>3. 大彰化西南二階已於 113 年 5 月 1 日正式進行海域工</p>	<p>遵照辦理，本計畫將依據環評承諾，海域施工期間於風機鄰近區域12點每季進行一次海域水質監測，並確實執行環境保護對策。</p>

委員意見	答覆說明
3. 沈箱設置之海床懸浮物質之影響如何掌握?(海床之擾動影響如何?)	感謝委員指教，由於負責抽水作業之負壓系統係設置於沉箱最上方，且沉箱內之海水將透過負壓系統緩慢抽出後即流入海水中，因此對海床之擾動實際上並不顯著，因此負壓沉箱基礎施工期間，將不致影響海域水質或造成海床擾動。而施工期間，本計畫也將利用ROV可即時傳輸水下影像至工作船上之功能，對施工區域周邊之水下環境進行觀測，瞭解於負壓沉箱基礎安裝過程中，是否有發生影響周邊海域環境之情形。

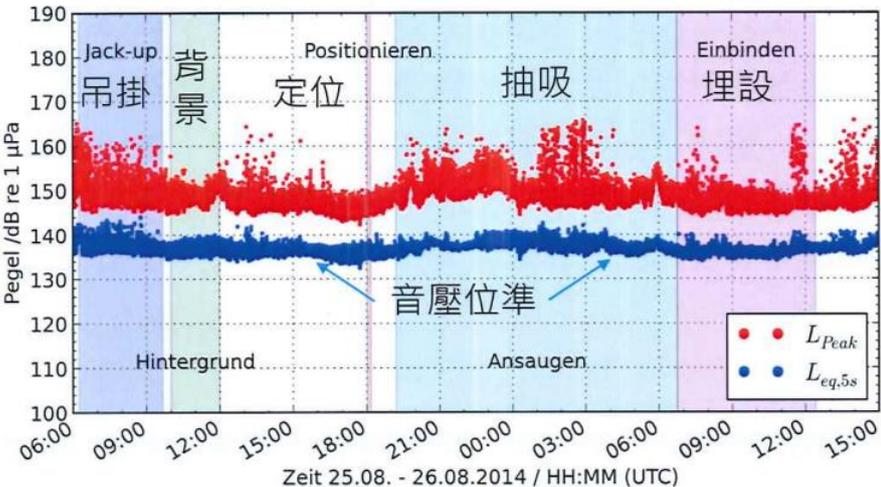
<p style="text-align: center;">安裝期間水下噪音變化情形</p>
<p>2. 有關費思未來對於鯨豚</p>	<p>遵照辦理，費思未來長年以海域生態調查為主要工作項目之一，從大彰化各個風場施工前階段即開始執行鯨豚目視監測，爾後因應審查結論亦同時</p>

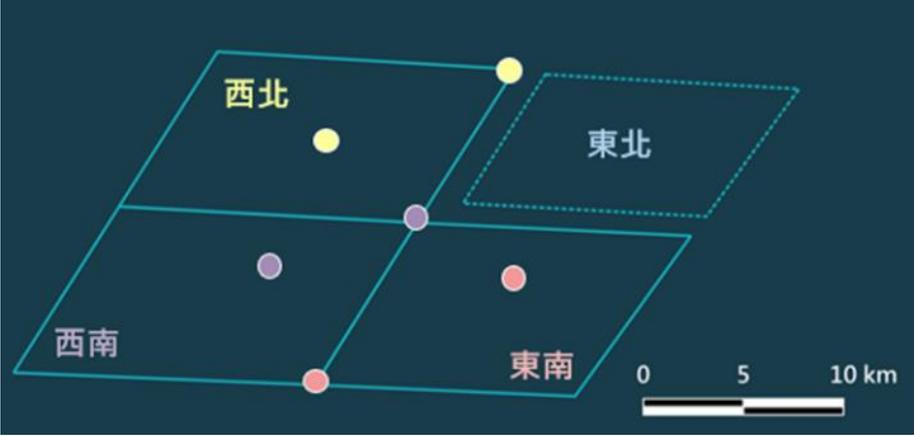
<p style="text-align: center;">圖 2.6-1 大彰化風場水下噪音測點示意圖</p>

時間	114 年												1	2	3	4	5	6	7	8	9	10	11	12	趟次	1	1	1	2	3	4	4	4	1	1	1	0
時間	114 年																																						
	1	2	3	4	5	6	7	8	9	10	11	12																											
趟次	1	1	1	2	3	4	4	4	1	1	1	0																											
6. P.32，水下噪音測點之選擇，請說明之。	<p>遵照辦理，本計畫水下噪音測點之選擇參考大彰化東南及西南風場之水下噪音測點，以便進行整體評析，詳下圖 2.6-1 所示。</p>

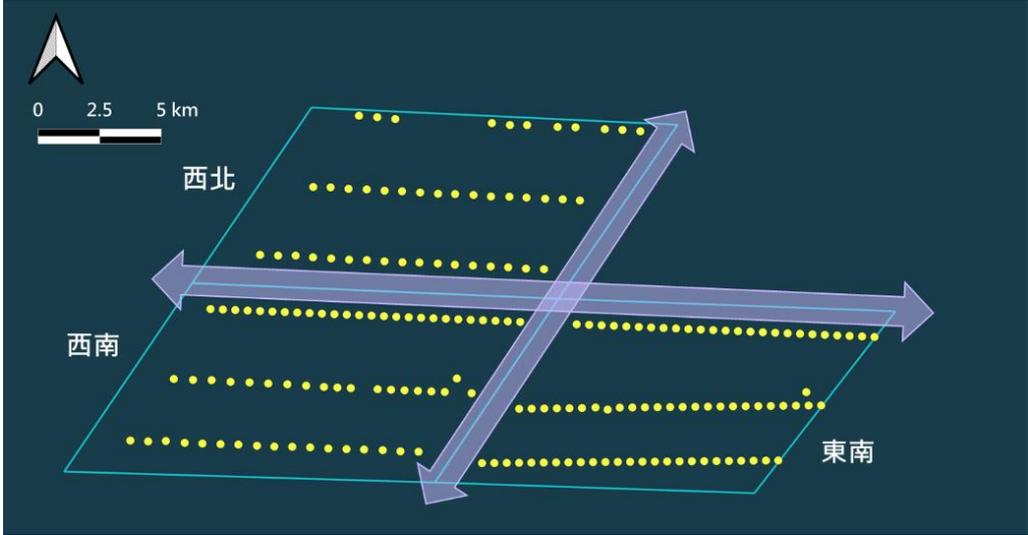
委員意見	答覆說明
<p>16.P50, 海上鳥類雷達：鳥類飛行方向，南方與北方為主，請問與風機配置位置是否一致？不一致是否調整風機配置排列方式，以減少對鳥類碰撞傷亡？</p>	<p>大彰化西北、西南及東南風場間已留設鳥類廊道，詳下圖7.16-1所示。</p>

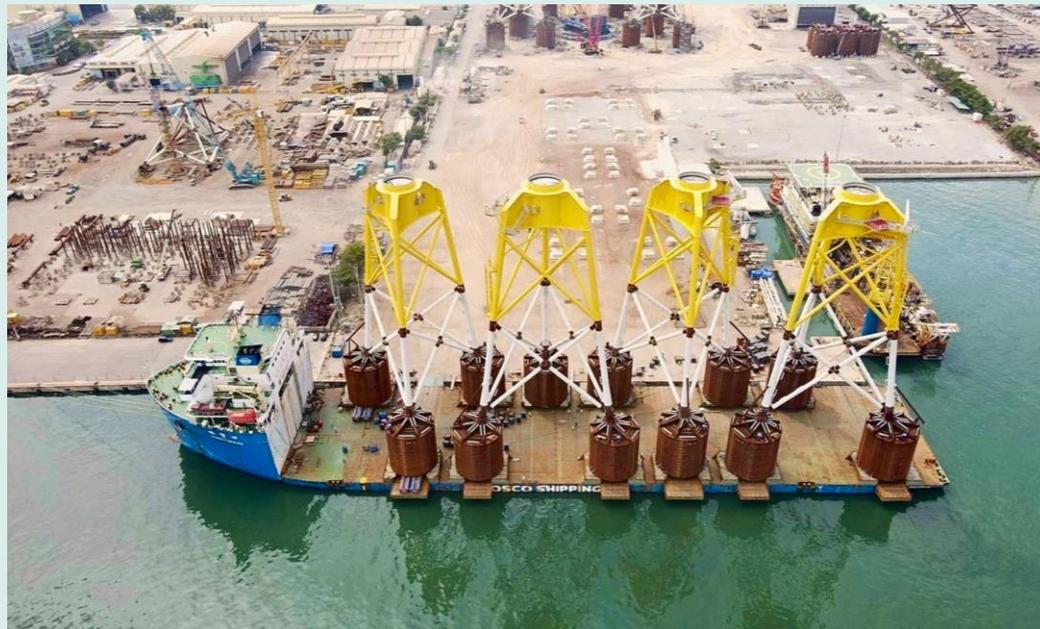
本計畫壓沉箱管架式水下基礎目前已由供應商夥伴製造中，首座負壓沉箱管架式水下基礎已於今年5月完成，其大型構件包含轉接段、水下基礎以及負壓沉箱，預計將於今年年底前全數完成製造，並預計於明年(2025)第一季末陸續進行運輸及安裝作業。

另一方面，本計畫全數採用負壓沉箱管架式水下基礎已創下亞洲首例，該工法無須打樁，透過安裝過程將管架底部沉箱內之海水排除，利用沉箱自重與內外壓力差來貫入海床，使得安裝時不產生打樁水下噪音，除役時亦可完整移除，大幅解決了傳統基樁基礎對海洋環境影響的問題，可望成為亞洲地區離岸基礎設置的主流工法。

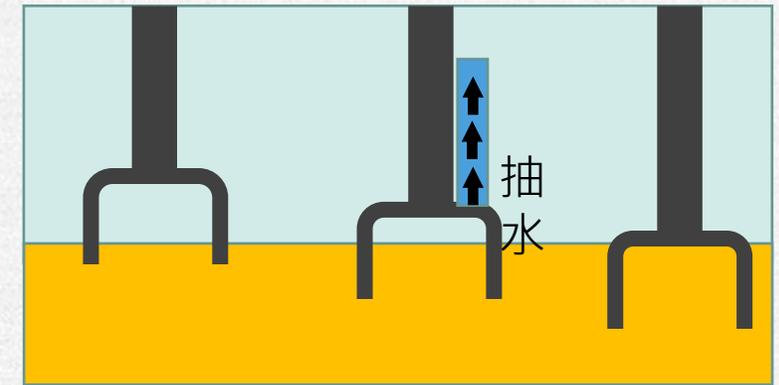
安裝過程示意圖

管架式負壓沉箱基礎(Suction Bucket Jacket Foundation)

- ◆ 工作原理：為頂部封閉、底部開放之鋼製圓柱結構，當沉箱降至海床面後，藉由在沉箱內的封閉空間抽水，使沉箱內部產生負壓使沉箱向下貫入海床
- ◆ 適用範圍：軟弱黏土層以及低強度土層之地區
- ◆ 特點：安裝與移除相較容易，且不需大型打樁設備機具(幾乎不產生打樁噪音影響)，並可於陸上先行施作，減少海上工作時間等優勢

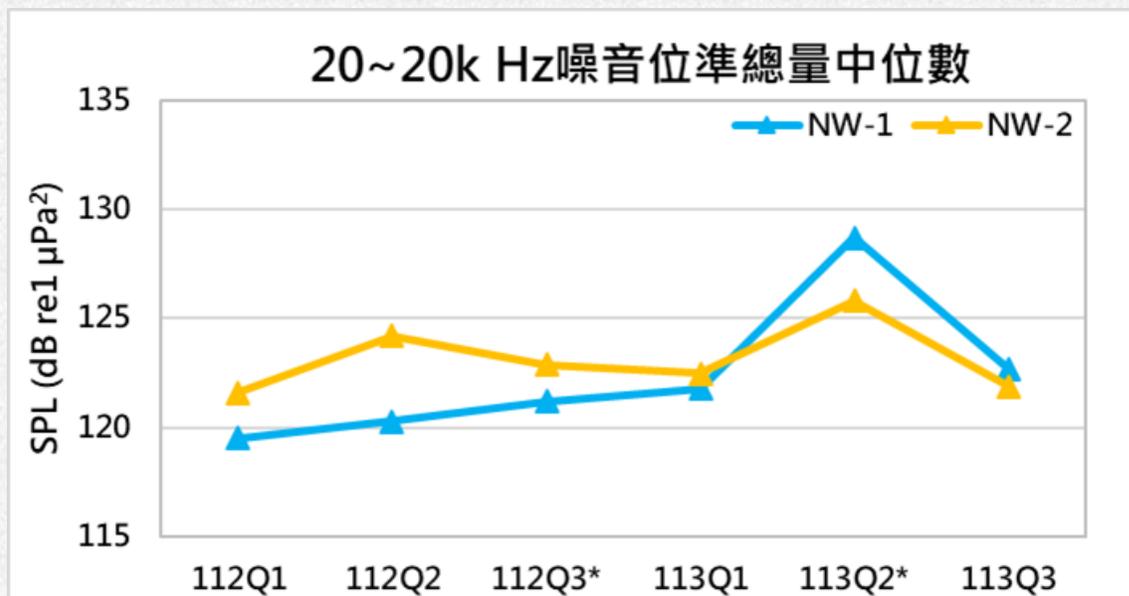
- 分析西北風場自112年5月至113年9月執行6季之調查結果
- 水下噪音：兩量測點變化趨勢一致，皆有觀察到頻繁船舶噪音及機械噪音，可能源自鄰近風場、調查船隻或漁業活動
- 鯨豚聲學：皆有發現鯨豚活動跡象

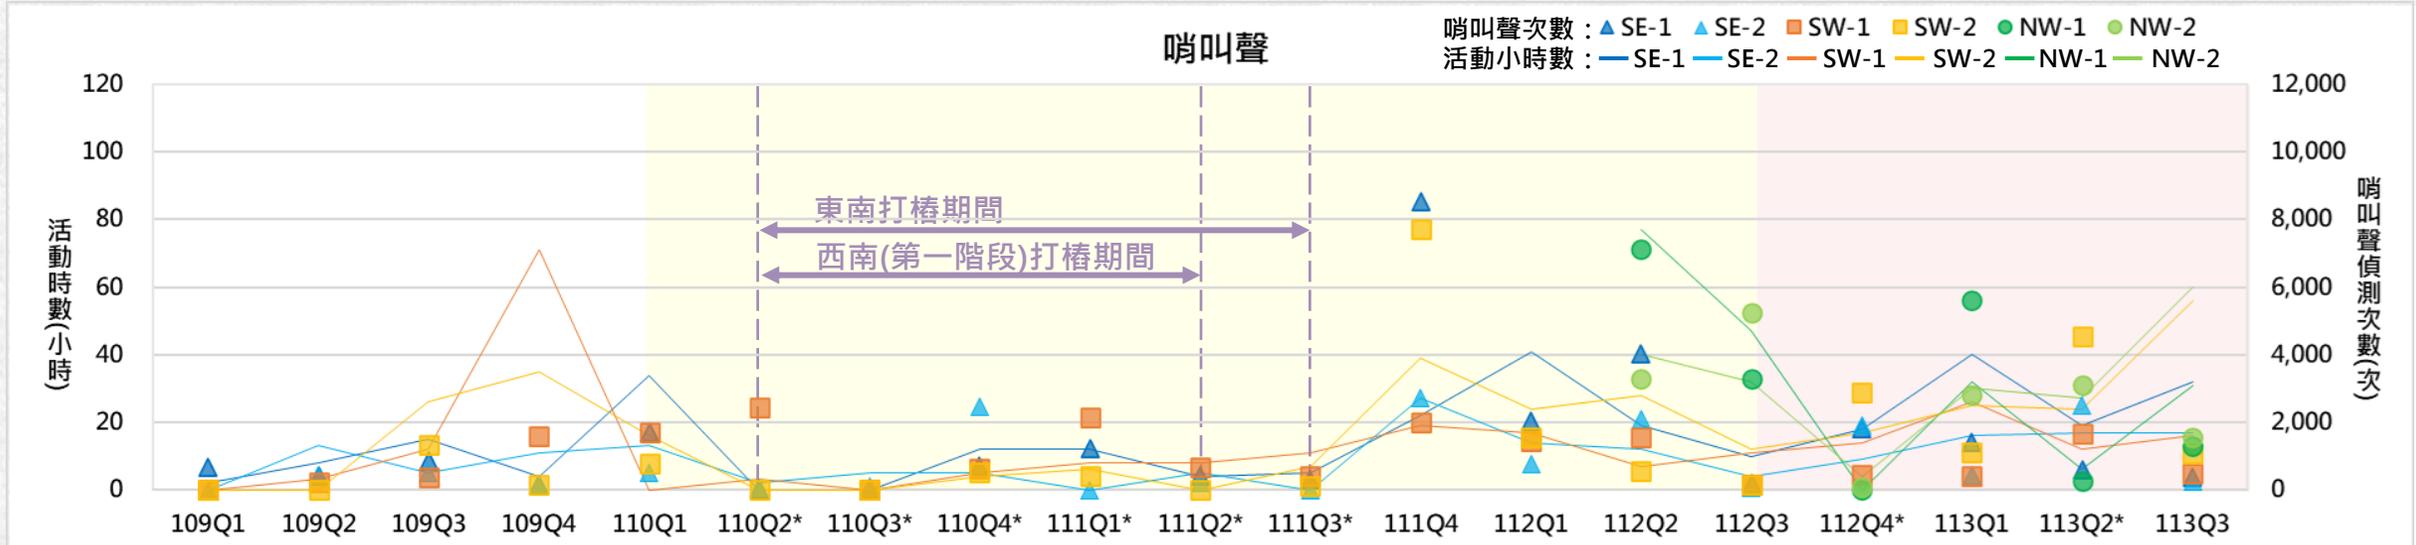
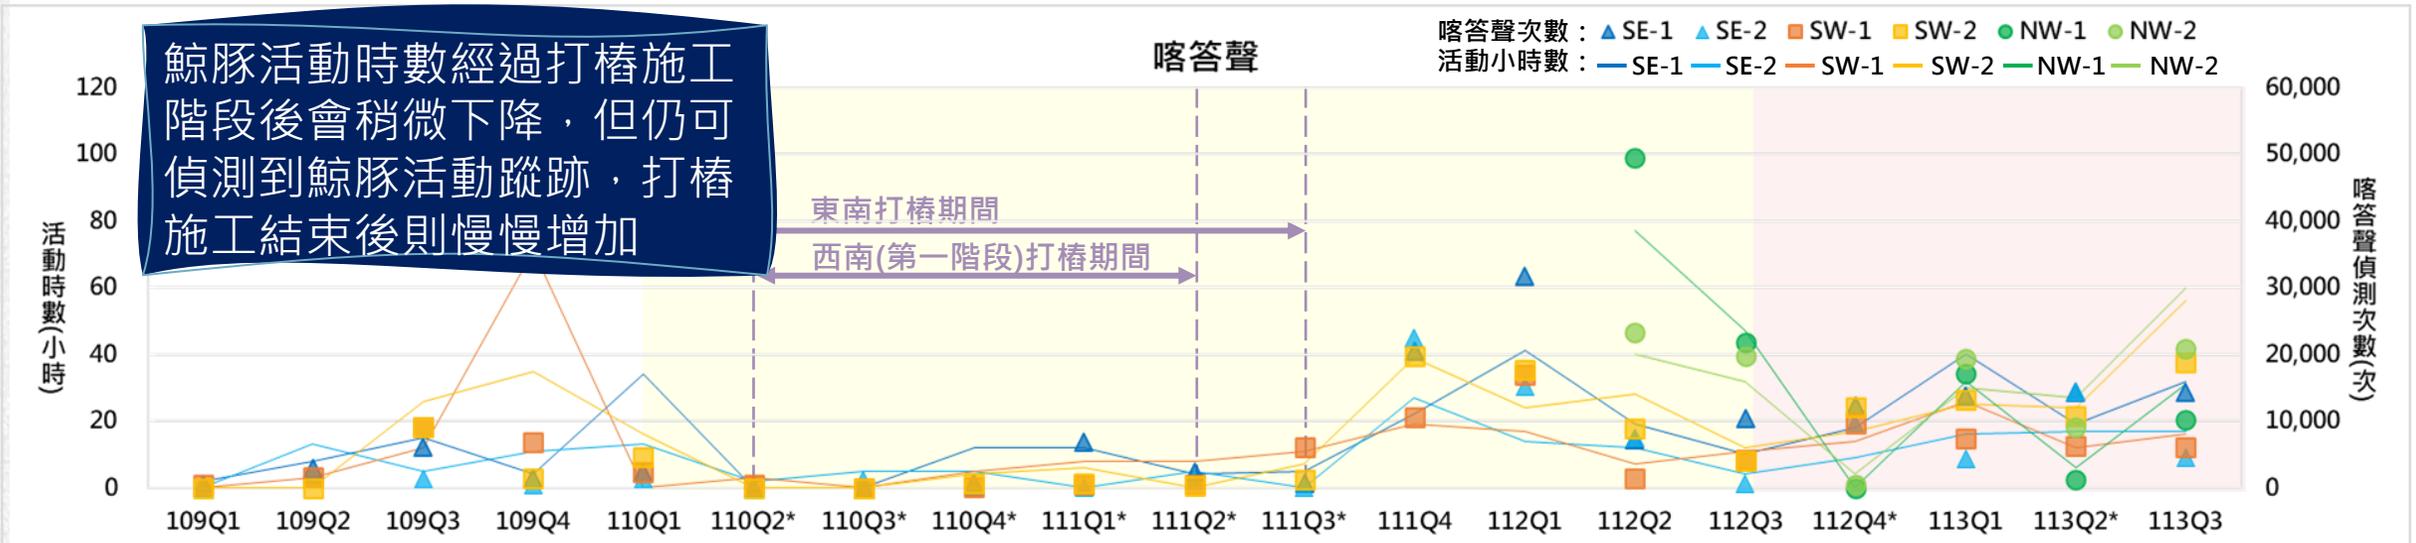
鯨豚活動時數經過打樁施工階段後會稍微下降，但仍可偵測到鯨豚活動蹤跡，打樁施工結束後則慢慢增加

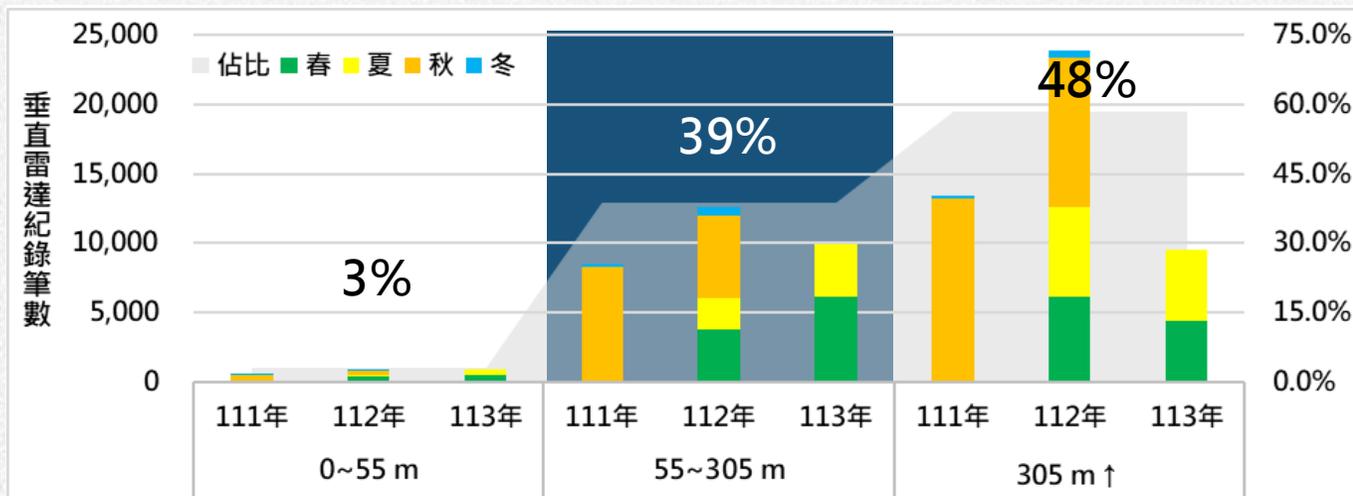
海上鳥類雷達飛行高度調查結果

- 分析西北風場自111年10月至113年2月執行6季23次之調查結果
- 秋、冬兩季鳥類飛行方向以南方為主；春季以北方為主；夏季則較無一致性
- 鳥類飛行高度在305公尺以上佔48%；55~305公尺佔39%；0~55公尺佔3%
- 各季皆以夜間(18:00~隔日6:00)紀錄數量較多

註：55~305 m為掃風範圍
