# 大彰化西北離岸風力發電計畫

## 第三次環境保護監督小組會議紀錄

# 大彰化西南二階及西北 離岸風力發電計畫 環境保護監督小組聯席會議

## 第三次監督小組委員會 會議簡報

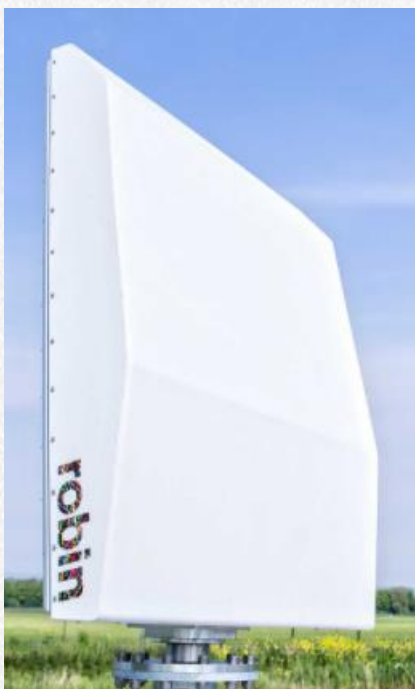
- ❑ 規劃選用 3D Max Robin Radars 高效能雷達
- ❑ 為目前唯一擁有360度監測範圍，及同時以高畫質3D追蹤多隻個體的雷達
- ❑ 雷達記錄鳥類之飛行路徑
- ❑ 具有過濾離岸環境中雷達訊號雜波的功能

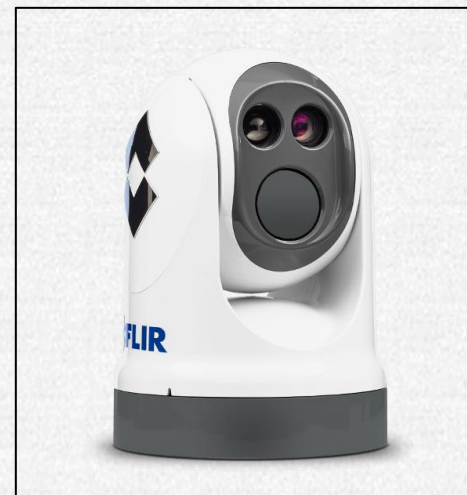
FLIR M400

- 規劃選用 DTBird 碰撞監測系統
- 碰撞監測系統包含日間攝影機、熱影像攝影機等功能之監視設備，該監視設備亦含內建麥克風功能之錄音設備
- 透過偵測碰撞控制的技術，即時偵測飛行中鳥類，進行全天候的即時監控
- 在攝影機監視區域內，能偵測到大部分飛行中鳥類，並記錄飛行中鳥類的影像、聲音和數據

熱影像攝影機

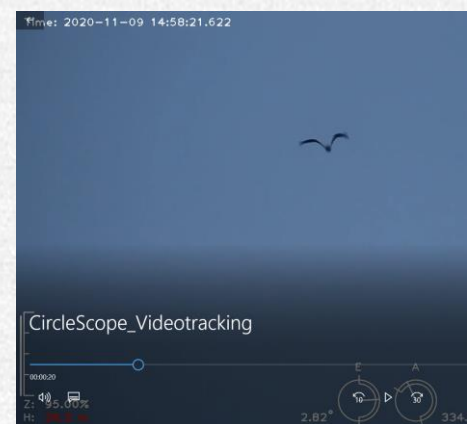
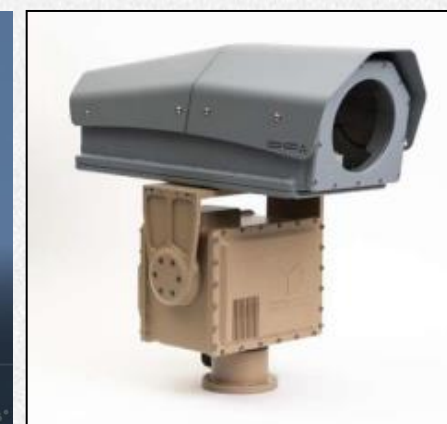
Datcon A1000

日間攝影機

委員意見	答覆說明
	為大濱鵲或黃足鵲。
16. P.42，有關鳥類監測儀器設備規劃，建議注意防蝕、防鹽霧造成的短路及故障事故發生，或加強提高清潔保養這些設備的頻率次數。	感謝委員意見，鑒於大彰化東南及西南計畫裝設之攝影機鏡頭鏽蝕情形，大彰化西北計畫鳥類碰撞監測系統使用之攝影機將增設不鏽鋼材質外盒，以達抗蝕功能，並降低設備短路或故障事件之風險。
