大彰化東南暨西南離岸風力發電計畫

環境保護監督小組聯席會議

第四次監督小組委員會會議紀錄

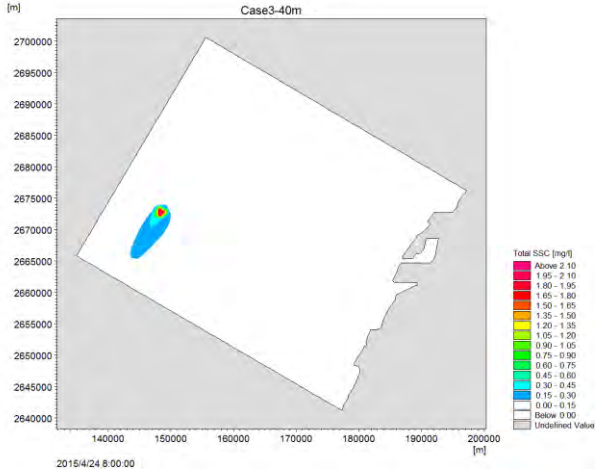
<p>本計畫海域水質SS增量濃度擴散模擬結果</p>	風場		東南	西南	海域施工前	109年第1季	2.5~13.5	2.7~18.1	109年第2季	1.9~5.2	1.5~13.2	109年第3季	2.8~10.4	2.1~6.7	109年第4季	4.9~15.4	6.6~14.2	海域施工期間	110年第1季	2.0~10.0	2.4~14.5	110年第2季	1.7~9.6	2.2~10.2	監測位置	東南風場			西南風場		離岸變電站 (Z01)	第一排風機 (A11)	第二排風機 (B21)	第三排風機 (C09)	離岸變電站 (Z01)	第二排風機 (E03)	監測結果 SS濃度 (mg/L)	1.8~7.3	1.5~5.3	2.3~4.6	4.0~10.4	1.9~5.8	3.2~9.3

委員意見	答覆說明																																											
	<p>始進行烘乾秤重等分析)等因素，要觀察拋石作業對於鄰近區域海域水質SS濃度之影響確實不易，且會有自然變化差異大於可能增量影響之情形。</p> <p>本計畫施工前及施工期間SS濃度監測結果</p> <p style="text-align: right;">單位：mg/L</p> <table border="1" data-bbox="762 539 1369 763"> <thead> <tr> <th colspan="2">風場</th> <th>東南</th> <th>西南</th> </tr> </thead> <tbody> <tr> <td rowspan="4">海域施工前</td> <td>109年第1季</td> <td>2.5~13.5</td> <td>2.7~18.1</td> </tr> <tr> <td>109年第2季</td> <td>1.9~5.2</td> <td>1.5~13.2</td> </tr> <tr> <td>109年第3季</td> <td>2.8~10.4</td> <td>2.1~6.7</td> </tr> <tr> <td>109年第4季</td> <td>4.9~15.4</td> <td>6.6~14.2</td> </tr> <tr> <td rowspan="2">海域施工期間</td> <td>110年第1季</td> <td>2.0~10.0</td> <td>2.4~14.5</td> </tr> <tr> <td>110年第2季</td> <td>1.7~9.6</td> <td>2.2~10.2</td> </tr> </tbody> </table> <p>本計畫拋石期間SS濃度監測結果</p> <table border="1" data-bbox="754 826 1374 983"> <thead> <tr> <th rowspan="2">監測位置</th> <th colspan="3">東南風場</th> <th colspan="2">西南風場</th> </tr> <tr> <th>離岸變電站 (Z01)</th> <th>第一排風機 (A11)</th> <th>第二排風機 (B21)</th> <th>第三排風機 (C09)</th> <th>離岸變電站 (Z01)</th> <th>第二排風機 (E03)</th> </tr> </thead> <tbody> <tr> <td>監測結果 SS濃度 (mg/L)</td> <td>1.8~7.3</td> <td>1.5~5.3</td> <td>2.3~4.6</td> <td>4.0~10.4</td> <td>1.9~5.8</td> <td>3.2~9.3</td> </tr> </tbody> </table>

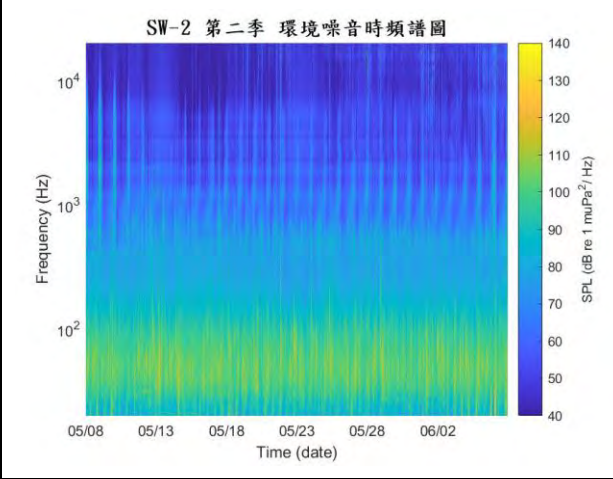
<p>SW-2 第二季 環境噪音時頻譜圖</p> <p>Y-axis: Frequency (Hz) (10², 10³, 10⁴)</p> <p>X-axis: Time (date) (05/08, 05/13, 05/18, 05/23, 05/28, 06/02)</p> <p>Color scale: SPL (dB re 1 μPa²/Hz) (40 to 140)</p> </div> <div style="text-align: center;"> <p>海域施工期間 110年第一季</p>

委員意見	答覆說明
<p>6.簡報 24 頁鯨豚生態，於施工前及施工期間在 110 年 3 月 27 號，有發現一群 19 隻的瓶鼻海豚，在這個施工期間，顯然在這個區塊是比較在中南的風場，比較容易看到鯨豚，請問一下這個鯨豚發生地發現的位置跟風場施工的位置與距離有多遠，當時的鯨豚的游行方向是往哪個方向，取得的水下噪音有沒有什麼不一樣。</p>	<p>感謝委員意見，本計畫鯨豚生態目視結果綜整說明如下：</p> <p>1.海域施工前(109年) 統計兩風場各20趟次之調查中，西南風場皆無鯨豚目擊紀錄，東南風場則於109/6/8及109/8/2有兩群次目擊記錄，目擊率僅為0.29群次/百公里。</p> <p>2.海域施工期間(110年) 統計至8月底兩風場各16趟次之紀錄中，僅於110/3/27在東南風場東南側有一群次之鯨豚目擊記錄，觀測到瓶鼻海豚朝東南方向游走之行為；然當時候風場內尚未開始打樁，亦無其他施工作業。</p> <p>整體而言，本計畫風場於施工前及施工階段，鯨豚目擊率皆非常低(西南風場皆無目擊紀錄，東南風場每100公里航程中目擊機率不到一群次)，顯示風場區域應非屬鯨豚主要活動範圍。</p> <p>另外，在調查方法方面，鯨豚目視調查為每年進行20趟次穿越線調查，出發前隨機抽取兩條航線及順序，兩條航線去程與回程的航行方向不同，海上航行時觀察員主動式以肉眼與持望遠鏡觀察海面是否有鯨豚出現，並紀錄目擊位置、種類數量、活動情形、相關環境因子等，而水下聲學監測則為固定點位每季連續監測30日，以水下聲學紀錄器監測中高頻率的海豚哨叫聲(Whistles)與喀搭聲(clicks)，主要用來判定風場範圍是否屬於鯨豚活動較為頻繁之區域，兩者調查方法與結果代表意義不同。</p>
<p>7.簡報第 25 頁水下噪音，施工前及施工期間的背景噪音時頻譜示意圖，按照環保署的環評要求每一個風場需要兩個監測點，請問東南風場以及西南風場分別在施工前後的監測結果為何？，簡報是把東南風場跟西南風場</p>	<p>感謝委員意見，簡報中兩張背景噪音時頻譜圖主要在於示意比較海域施工前及施工期間水下噪音監測結果之差別。以下就大彰化西南風場SW-2點位於海域施工前及施工期間監測結果進行比較，說明如下：</p> <p>1. 海域施工前(109年第二季):監測結果顯示在 1k Hz 附近有明顯的週期性訊號，其週</p>

委員意見	答覆說明
<p>一個是施工前，一個是施工期做比較是完全不一樣的，無法比較，請重新提供同一風場施工前後的比較。</p>	<p>期與潮汐時間相符，為日夜間水下噪音之差異。</p> <p>2. 海域施工期間(110年第一季): 監測結果顯示在 1k Hz 以下，噪音時序列在 2/19、2/25、2/28、3/5 等顯示非週期性特徵，且產生較高之噪音能量，為非物理現象和生物鳴叫之聲源，不排除機械運轉所產生的噪音。</p> <p>大彰化西南風場水下噪音時頻譜分析比較</p> <div style="text-align: center;"> <p>海域施工前 109年第二季</p>

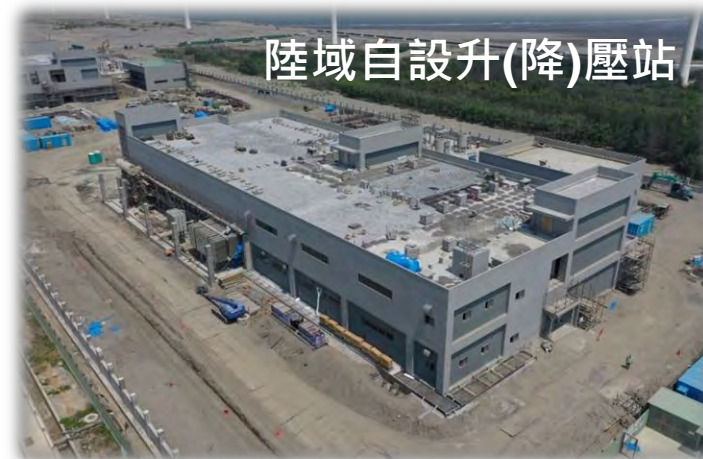
陸域自設升(降)壓站

- 已於**108年6月19日**完成申報後正式開工。
- 已完成洗車台、沉砂池，持續設置相關污染防制設施。
- 目前陸域自設升(降)壓站正在進行結構體施作。
- 目前陸域纜線工程正在進行電纜拉設。
- 陸域自設升(降)壓站及陸域纜線工程已完成開挖作業。

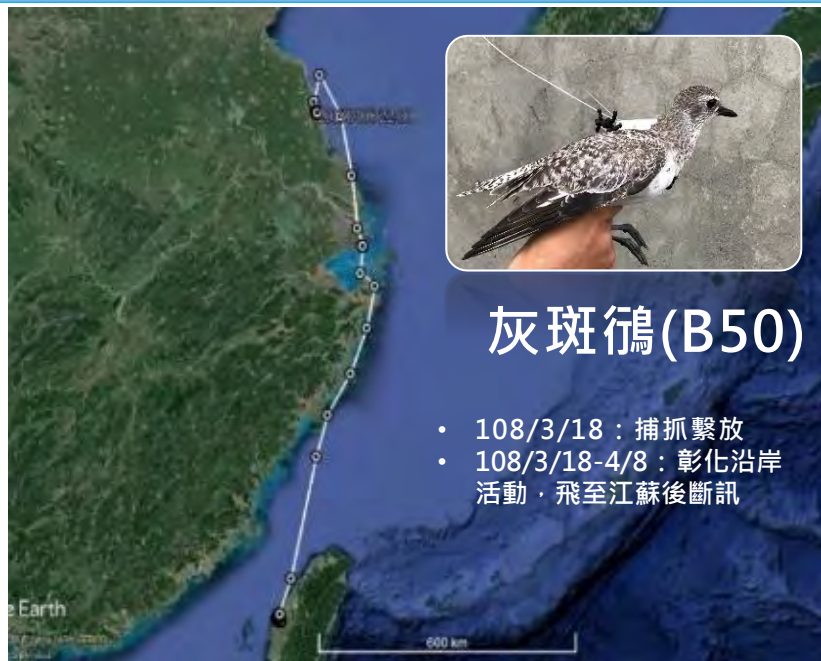
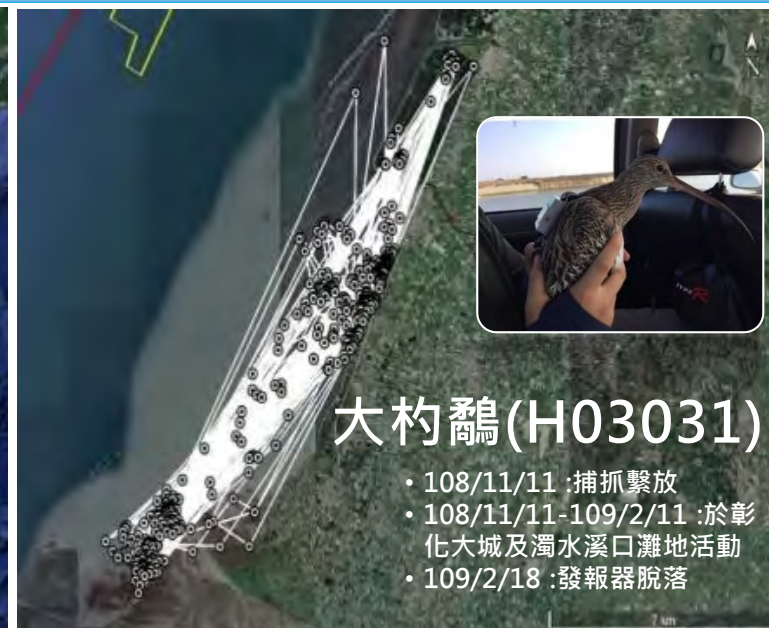
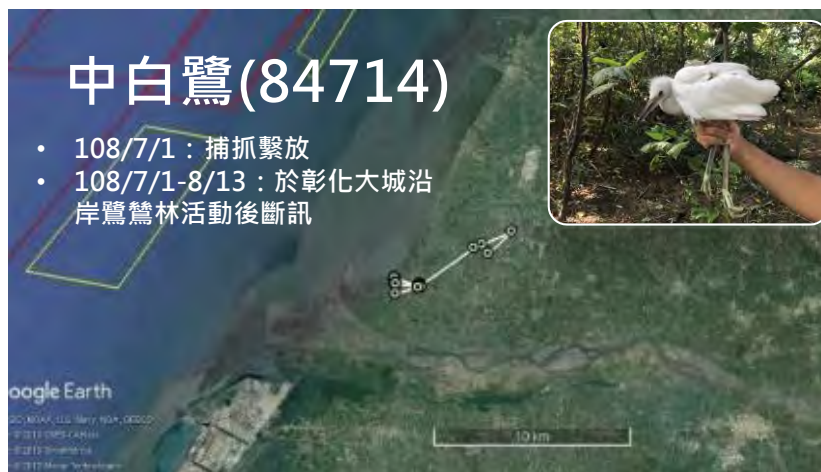
季節	東南風場	
	鳥種	衛星追蹤期間
春	灰斑鴉 B50	108.03.18~ 108.04.08
夏	中白鷺 84714	108.07.01~ 108.08.13
秋	大杓鷗 H03031	108.11.11~ 109.02.18
冬	大杓鷗 H03035	108.12.26~ 109.06.25

→ 衛星追蹤路徑皆未經過風場

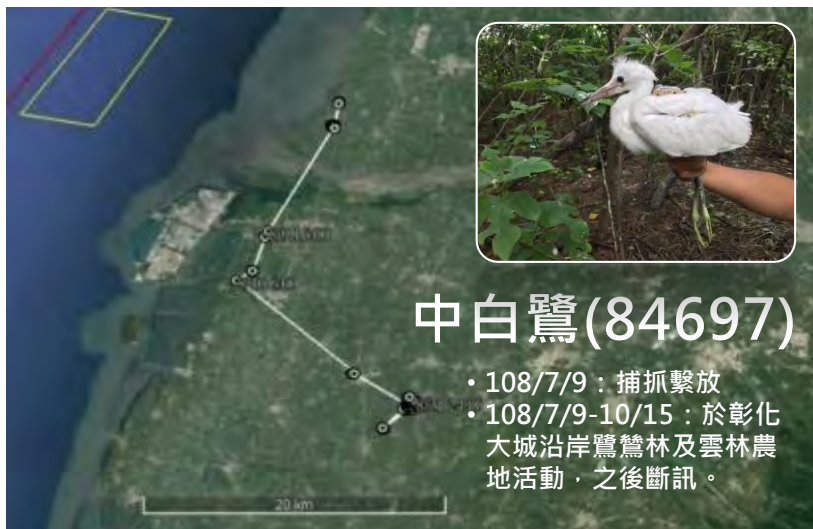
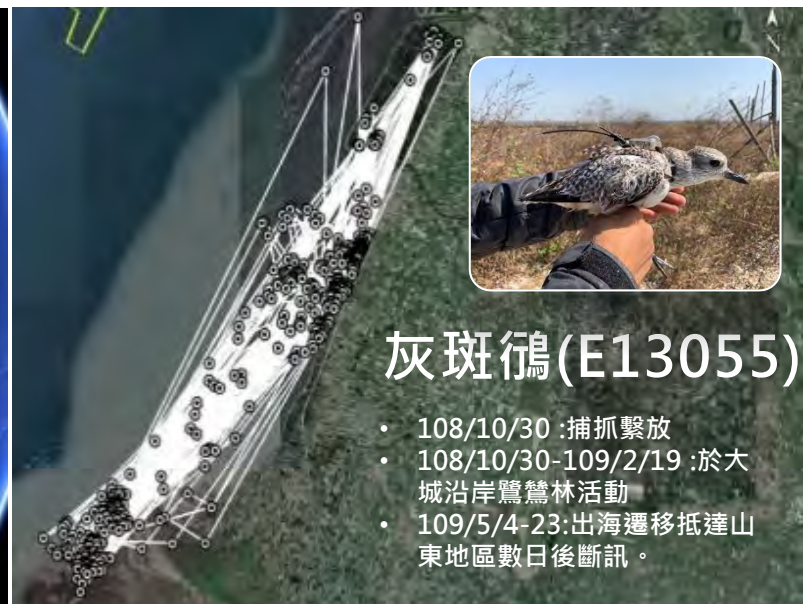
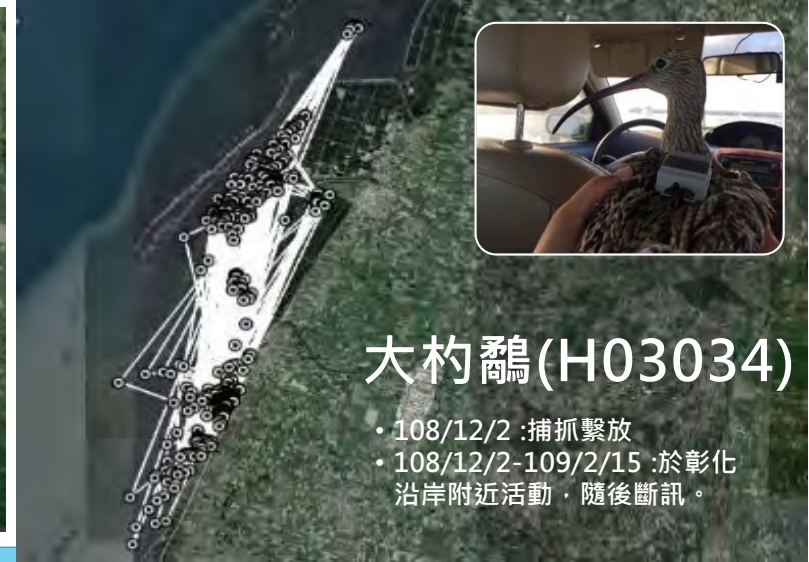
季節	西南風場	
	鳥種	衛星追蹤期間
春	灰斑鶺 B47	108.03.20~ 108.07.31
夏	中白鷺 84697	108.07.09~ 108.10.15
秋	灰斑鶺 E13055	108.10.30~ 109.05.23
冬	大杓鷗 H03034	108.12.02~ 109.02.15

→ 衛星追蹤路徑皆未經過風場

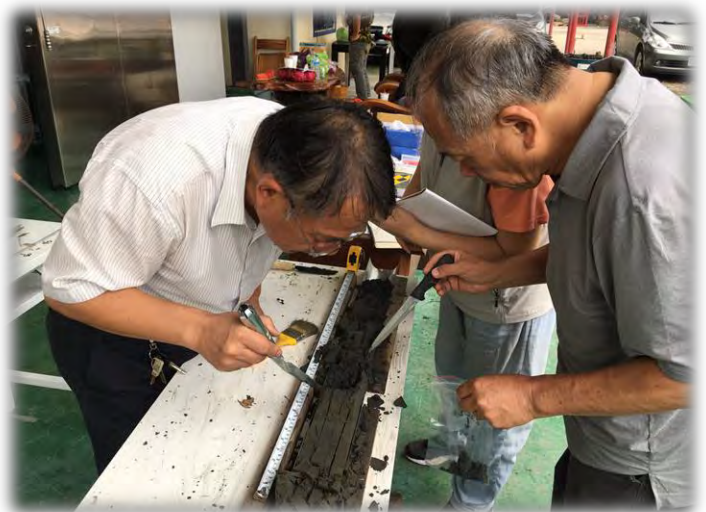
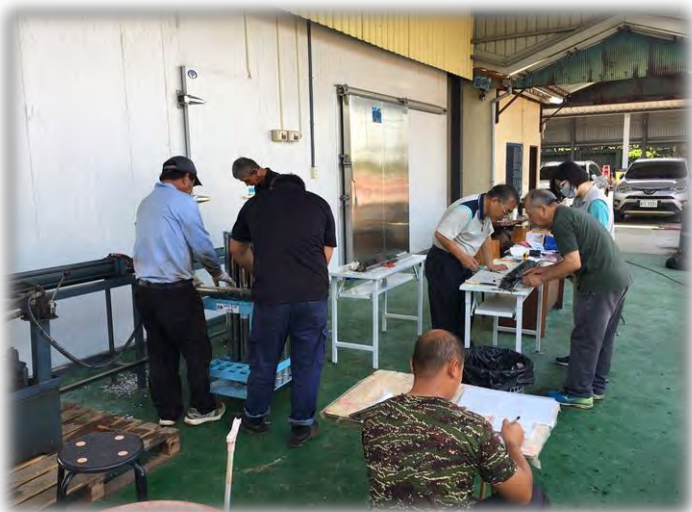
水下文化資產判釋現場工作情形

- 於109年10-12月(海域施工前)執行海域鑽探土樣之水下文化資產判釋(共計111個孔位)。
- 判釋結果顯示，僅發現螺貝類等自然生物遺骸，並未見具有人為遺留的文化遺物。

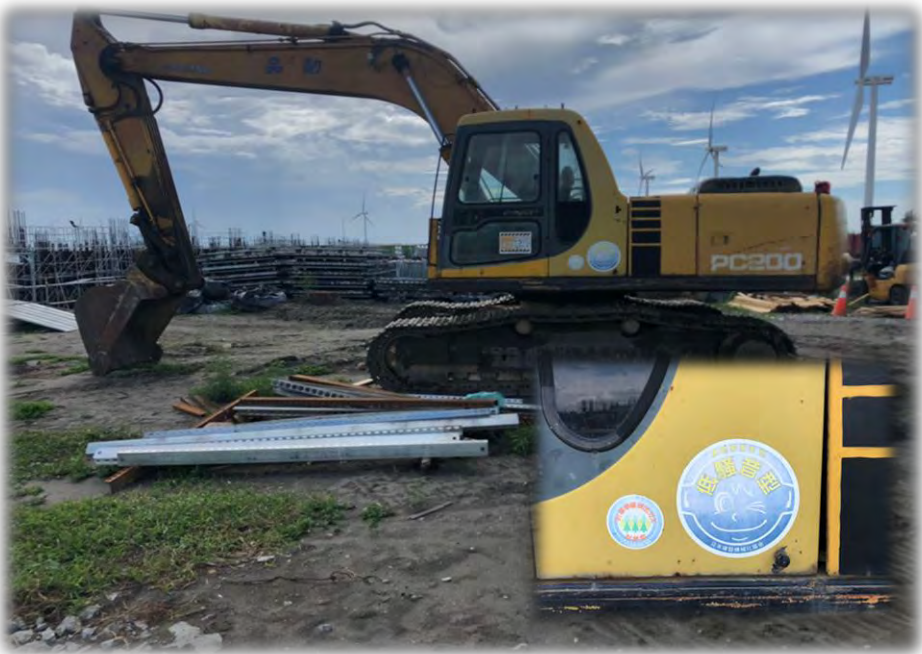
低噪音施工機具

- (1) 挖土機、破碎機、壓路機、空氣壓縮機、發電機等施工機具及其他施工作業應選擇低噪音及低振動機具，高噪音機具應加裝消音器，必要時採用臨時性防噪音設施設置，如遮音屏以隔絕噪音傳遞。
- (2) 對於可能產生振動及噪音之施工項目，應有防護措施；如蓋搭施工本公司將採打樁式施工方式，應使作業勞工配戴耳塞等噪音防護具，每天不定期進行噪音監測與評估並加控管。
