大彰化東南暨西南離岸風力發電計畫

環境保護監督小組聯席會議

第三次監督小組委員會會議紀錄

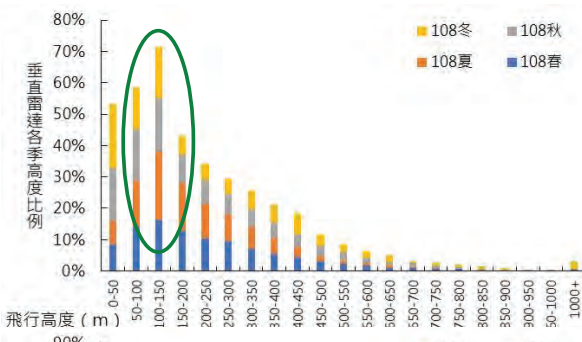
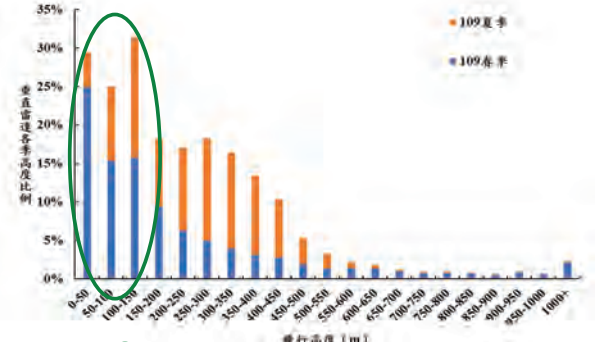
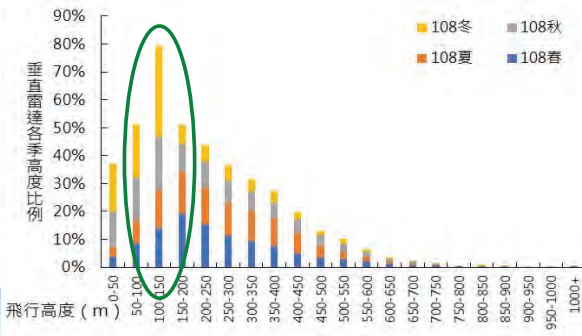
- ✓ 鳥類飛行高度主要100~150m之間(受調查限制可能低估貼海飛行之鳥類)。
- ✓ 與環評階段調查結果相似。

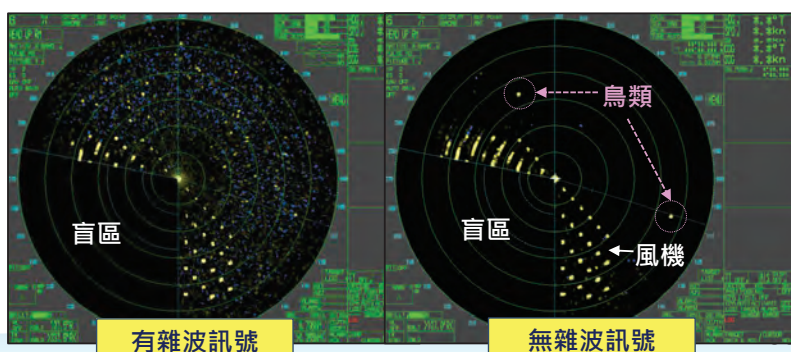
- 選用3D Max Robin Radars。
- 為目前市場上最高效能的3D鳥類雷達。
- 106年起已設置於9處陸域及近岸風場。
- 全世界第一個使用此雷達技術於遠岸之風場。

- ✓ 為目前唯一擁有360度監測範圍及同時高畫質3D追蹤多隻個體的雷達。
- ✓ 2D、3D及3DMax雷達比較：
 - 2D 雷達無法提供飛行高度資料
 - 3D 雷達只有固定垂直雷達。所以只有垂直雷達及水平雷達重疊處有飛行高度資料。且不能與相機搭配使用。
 - 3D Max雷達可全方位3D追蹤鳥類動向。並且可與相機搭配使用辨認鳥類物種。
- ✓ 具有過濾離岸環境中雷達訊號雜波的功能。
