大彰化東南暨西南離岸風力發電計畫

環境保護監督小組聯席會議

第二次監督小組委員會會議紀錄

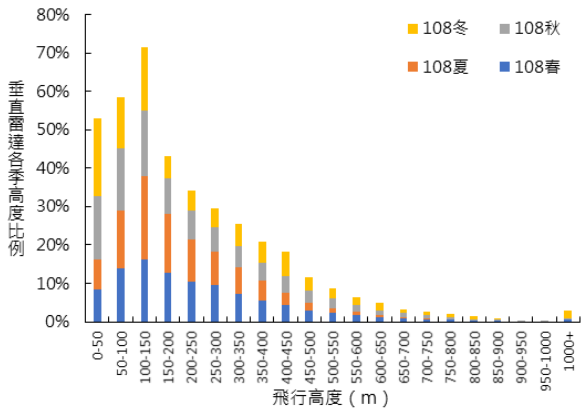
<p style="text-align: center;">大彰化西南風場鳥類飛行高度調查結果</p>

<p>大彰化西南風場109年度海上鳥類目視調查於春季、夏季、秋季及冬季共執行10次，共記錄4目8科13種127隻次鳥類，其中以大白鷺記錄26隻次最多，其次為家燕20隻次。比較四季調查結果顯示，亦以春季記錄91隻次最多，依數量遞減為夏季、秋季及冬季，冬季受限於海象情況不佳，僅於海象可允許之情況進行1次調查，故記錄隻次較少。</p> <p>因春季為候鳥過境的高峰期，在臺灣或是東南亞度冬的候鳥，隨著氣候變暖準備往北方遷徙，回到繁殖地繁殖。整體而言，記錄隻次與季節變化相關，符合鳥類遷徙趨勢。109年度兩風場均未記錄異常現象。</p>
<p>2. 鳥類雷達調查結果中，為何會出現飛行高度在 500 公尺以上數量較多的現象。</p>	<p>感謝委員意見，鳥類飛行高度係依據垂直雷達之調查結果進行統計，其偵測範圍為海平面至1800公尺高空左右，並以每50公尺為一區間來呈現飛行高度之調查結果(例如0~50公尺、50~100公尺..等)；其中低於50公尺接近海面飛行之鳥類，因受波浪回波影響調查結果會有低估情況外，其餘區間則以100-150公尺所調查到之數量相對較多；高於500公尺以上各區間之調查數量並不多(受偵測距離與精準度等限制)，故以加總方式呈現，現已參照委員建議修正呈現方式，如下圖所示。</p>

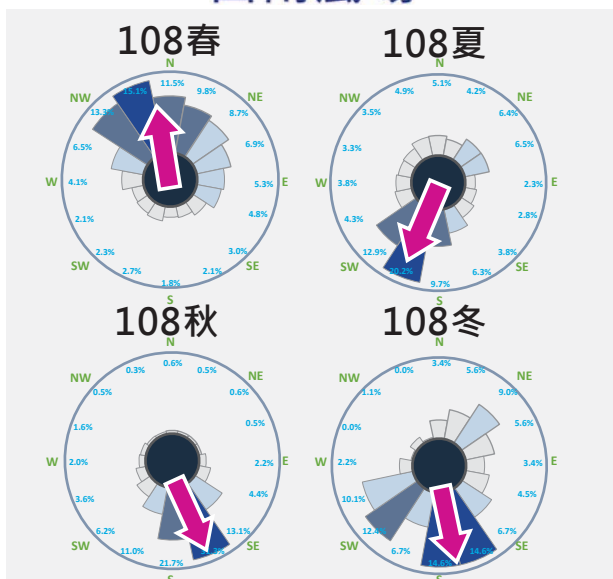
飛行方向

- 兩風場春季時以北返遷徙為主，夏、秋、冬以往南遷徙為主要飛行路線。此一趨勢與台灣地區所主要之鳥類遷徙趨勢一致。
- 而東南風場在夏季調查時，可發現在夏初時的飛行方向趨勢與春季較相似，而夏末時則與秋季相似，顯示夏季為飛行方向交替之時節。

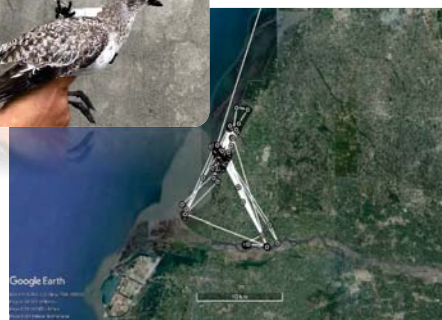
B50: 灰斑鶺

- 108/3/18 : 捕抓繫放
- 108/3/18-4/6 : 彰化沿岸地區活動
- 108/4/6 : 北返遷移(未經過風場)
- 108/4/8 : 飛至江蘇沿岸灘地與養殖池周圍活動後，未再回傳訊號

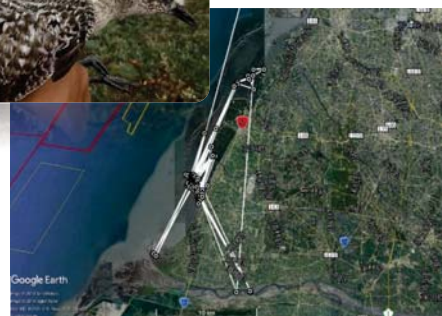
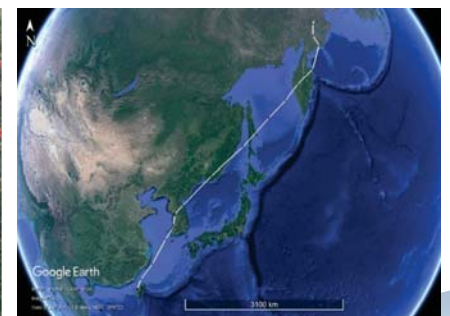
B47: 灰斑鶺

- 108/3/20 : 捕抓繫放
- 108/3/20-4/17 : 彰化沿岸活動
- 108/4/17 : 北返遷移(未經過風場)
- 108/4/19 : 飛至韓國仁川沿岸灘地(中繼點)並停留棲息
- 108/5/31-6/21 : 抵達西伯利亞東部(繁殖地區)
- 108/7/31 : 斷訊

持續於該地活動38天才再往北飛，爾後持續往東北方向前進，經過庫頁島與堪察加半島，進入俄羅斯東北方的楚科奇自治區，並在短暫休息後繼續往北飛行，在5月31日抵達楚科奇自治區北方的凍原區域，已進入灰斑鴿在西伯利亞東部的繁殖地區。
