大彰化東南離岸風力發電計畫

第八次環境保護監督小組會議紀錄

大彰化東南及西南一階 離岸風力發電計畫 環境保護監督小組聯席會議

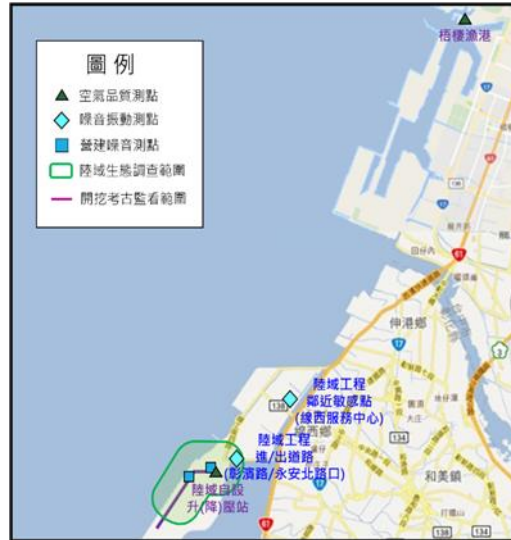
圖2.4-1 陸域施工期間環境監測點位

鯨豚生態、ROV、水下噪音)的監測點位規畫皆與施工階段相同。施工期間及營運期間之監測點位分別如圖2.4-1~4所示。

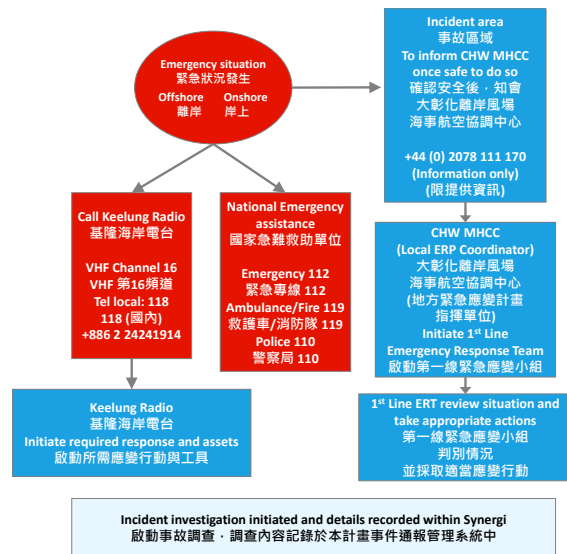
圖 6.8-1 本計畫緊急應變流程圖

颱風、雷擊、風機傾斜或沉陷、船舶碰撞、漏油、噪音等事故情境擬定應變流程(如圖 6.8-1 所示)。

另，在本計畫風場施工前、施工及營運期間，所有緊急應變計畫都會預先被測試以確保其有效性，包含紙上的流程演練及確認緊急應變團隊間的聯絡管道等，並以每年辦理 2 次演練為原則。

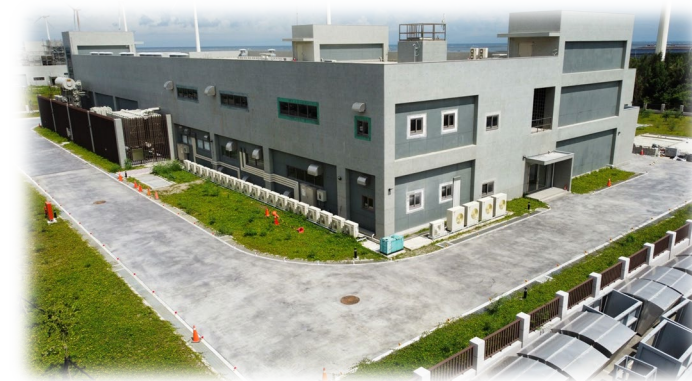
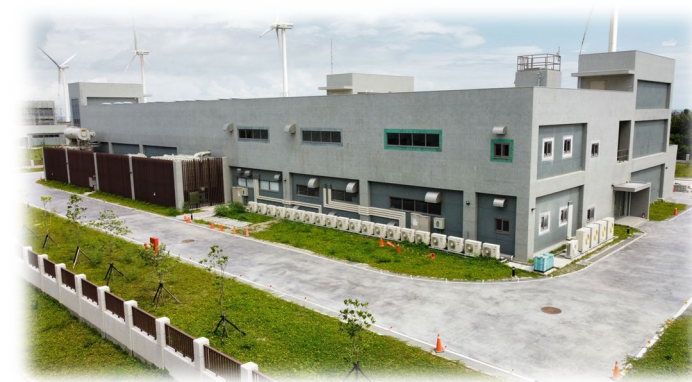
▲ 陸域自設(升)降壓站施作

- 已於**108年6月19日**正式開工
- 開工後即置洗車台、沉砂池及相關污染防制設施。
- 大彰化東南及西南計畫陸域自設升(降)壓站工程已完工運轉。

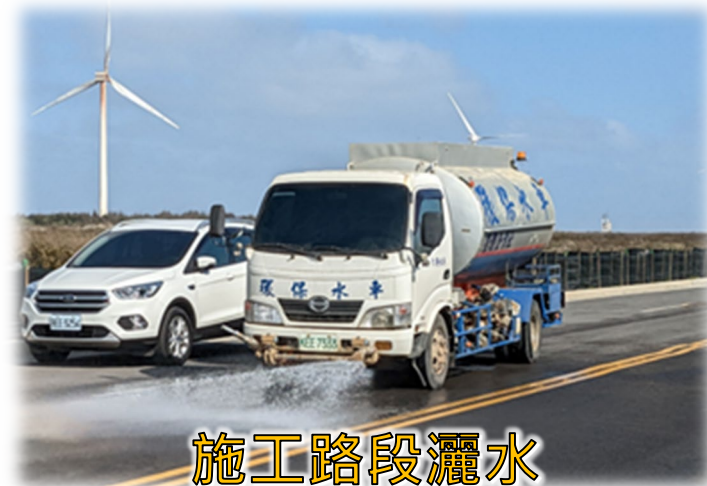
施工路段灑水

- 工程進行期間，應於工區鋪設鋼板、混凝土、瀝青混凝土、粗級配或其他同等功能之粒料等有效抑制粉塵之防制設施。
- 工程進行期間，應於工地周界設置定著地面之全阻隔式圍籬。
- 採用符合最新一期車輛排放(含)以上且取得優級以上自主管理標章規範。
- 使用符合管制標準之油品。
- 施工期間將適度灑水以減少揚塵，並清掃各施工路段前後共計1公里之道路。

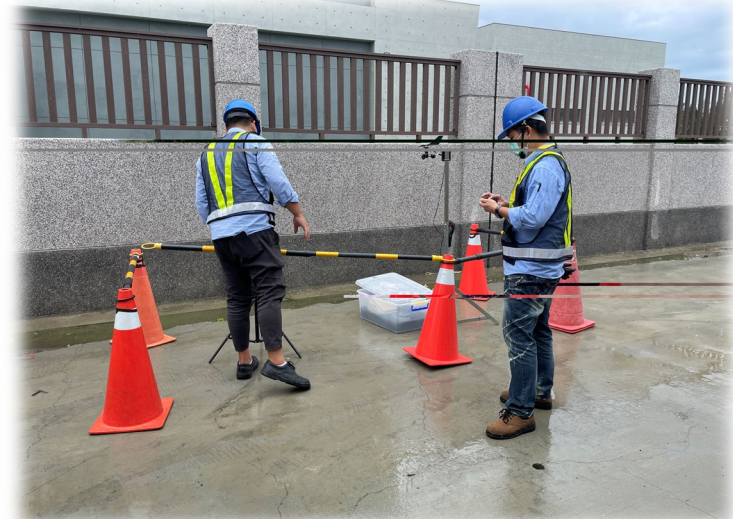
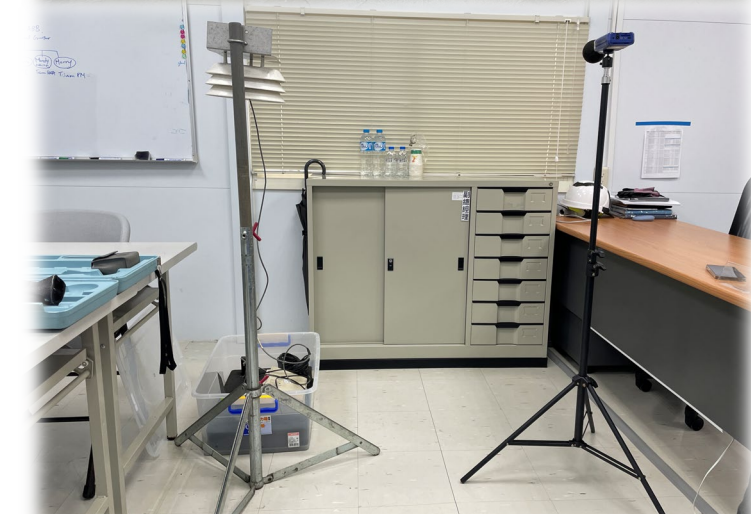
噪音振動及營建噪音定期監測

- 施工人員生活廢水採取租用流動廁所方式處理，定期委託合格代清除處理業處理。
- 於施工階段測量工程周界噪音，並依噪音管制標準辦理。

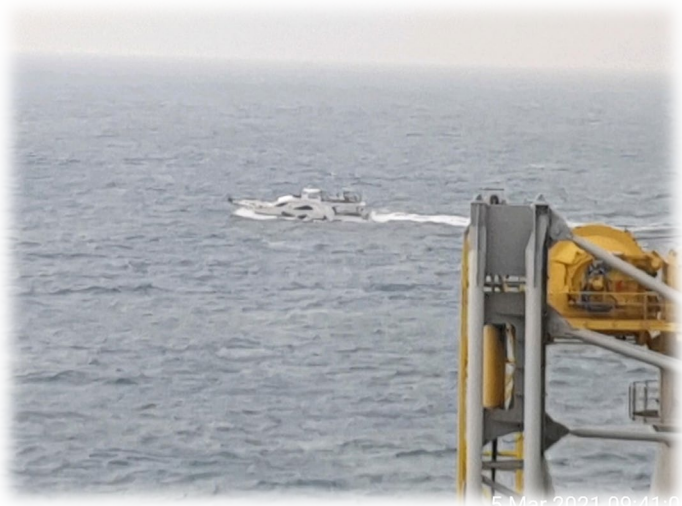
拋石期間水質SS監測

- 於保護工施作期間完成1變電站及3座風力機組**海域水質懸浮固體監測**。
- 本計畫潮間帶施工期間，皆有使用**污染防濁幕**，避免影響潮間帶生態
- 本計畫潮間帶非地下工法之電纜鋪設工程，將避開候鳥過境期11月至隔年3月
 - 上岸段海纜鋪設施工方式採**HDD(水平導向式潛鑽)地下工法**，降低對潮間帶生態之影響。
 - 非HDD工法段，已避開候鳥過境期進行施工。

委員意見	答覆說明
一、中興大學教授 游委員繁結	
1. 目前海域施工進度如何？簡報 P.21 謂完成 3 座風力機組海域水質懸浮固體監測，語意不明確？(3 座風力機組是否完成？)	<p>謝謝委員指教，本計畫目前風力機組及海纜施工皆大致完成，另大彰化東南、西南風場於第一次環差時增加"於海床基礎保護工施作期間，將依天候條件及操作狀況選擇一座離岸變電站及三座風機(每一排擇一座風機)，各執行1 次海域水質懸浮固體監測"；故目前東南風場已完成一座離岸變電站及三座風機海域水質懸浮固體監測、西南風場則完成一座離岸變電站及兩座風機海域水質懸浮固體監測(第三排風機將於西南風場第二階段海床基礎保護工施作期間進行海域水質懸浮固體監測)，其分布位置如圖1.1-1所示。</p> <p>拋石期間懸浮固體監測結果介於 1.5~10.4mg/L之間，鄰近海域水質監測點位懸浮固體監測結果介於2.0~14.5mg/L之間，而環評期間懸浮固體背景濃度亦介於 2.8~12.6mg/L之間，故綜合比較結果，風機拋石施作對於海域水質懸浮固體濃度應無顯著影響。</p>

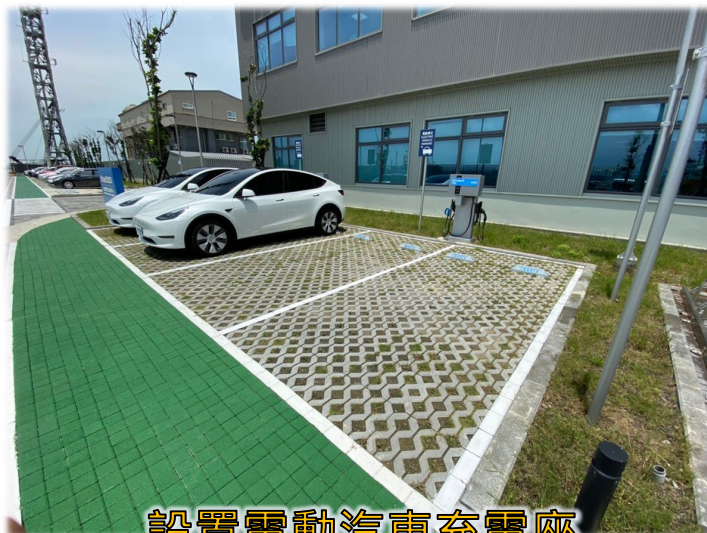
設置電動汽車充電座

- 鼓勵員工搭乘大眾運輸或汰換掉二行程機車。
- 運維中心名下擁有之公務車輛於營運年採購時需購買使用電動車輛。並於運維中心停車場預留電動機、汽車充電座。
- 確實執行空氣品質監測計畫。

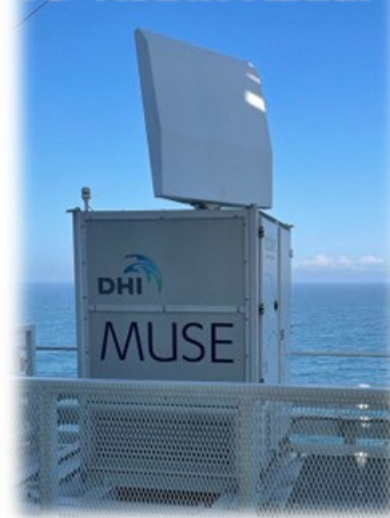
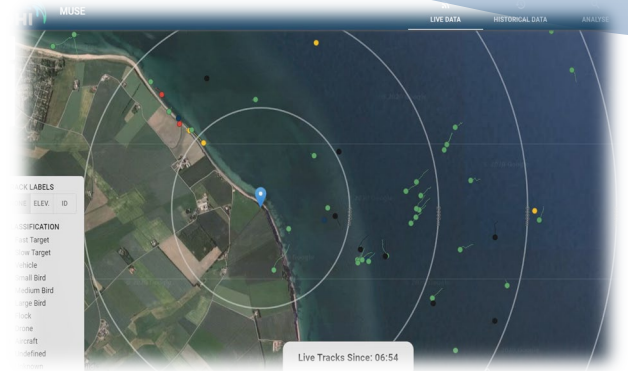
3D Robin Radar

➤ 設置3台高效能錄影設備監測風場中鳥類活動。

- 風場範圍內設置2台錄影設備
- 彰化航道外側九案風場聯合設置鳥類監控系統(各風場1處)
- 設置熱影像、音波麥克風及高效能雷達等儀器，或屆時更高科技之監控設施，以監測鳥類活動情形

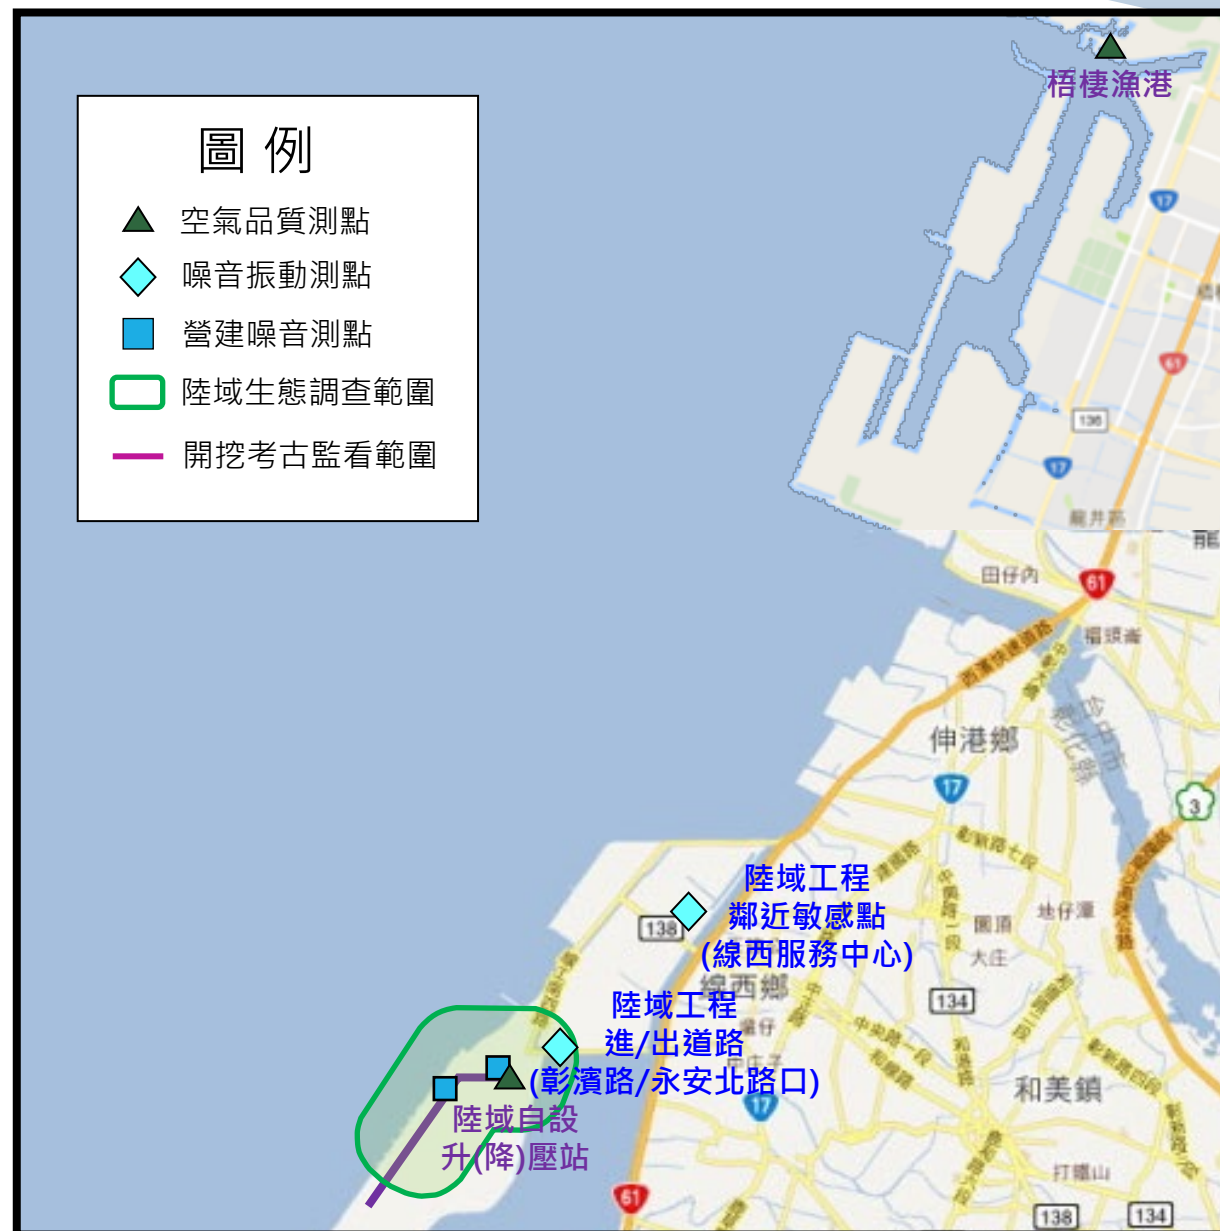
- ▲ 空氣品質測點
- ◆ 噪音振動測點
- 營建噪音測點
- 陸域生態調查範圍
- 開挖考古監看範圍

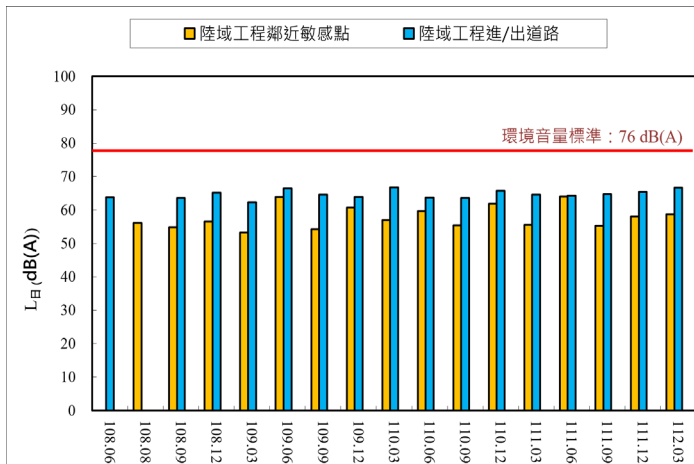
歷次噪音 L_{p10} 測值變化圖

- 噪音振動為每季監測一次，營建噪音為每月監測一次。
- 於108年6月~112年4月執行監測，並且持續進行中。
- 噪音及振動監測結果均符合第四類管制區環境音量標準及參考之日本振動規制法第二種區域管制基準值。
- 營建噪音監測結果除110年5月陸纜周界低頻噪音略為超過管制標準外(推測可能受鄰近工程施工機具影響)，其餘皆符合第四類全頻及低頻營建工程噪音管制標準。
